## Ερευνητικό Πρόγραμμα

Τίτλος: "Εκπόνηση Μελέτης για την Ασφάλεια του Δρόμου Σπάρτης-Καλαμάτας"

Επιστημονικός Υπεύθυνος: Επίκουρος Καθηγητής Γεώργιος Ξειδάκης

Σκοπός: Μελέτη ασταθειών και ασφάλειας του δρόμου Καλαμάτας-Σπάρτης μετά το σεισμό της Καλαμάτας την 13-15/9/86.

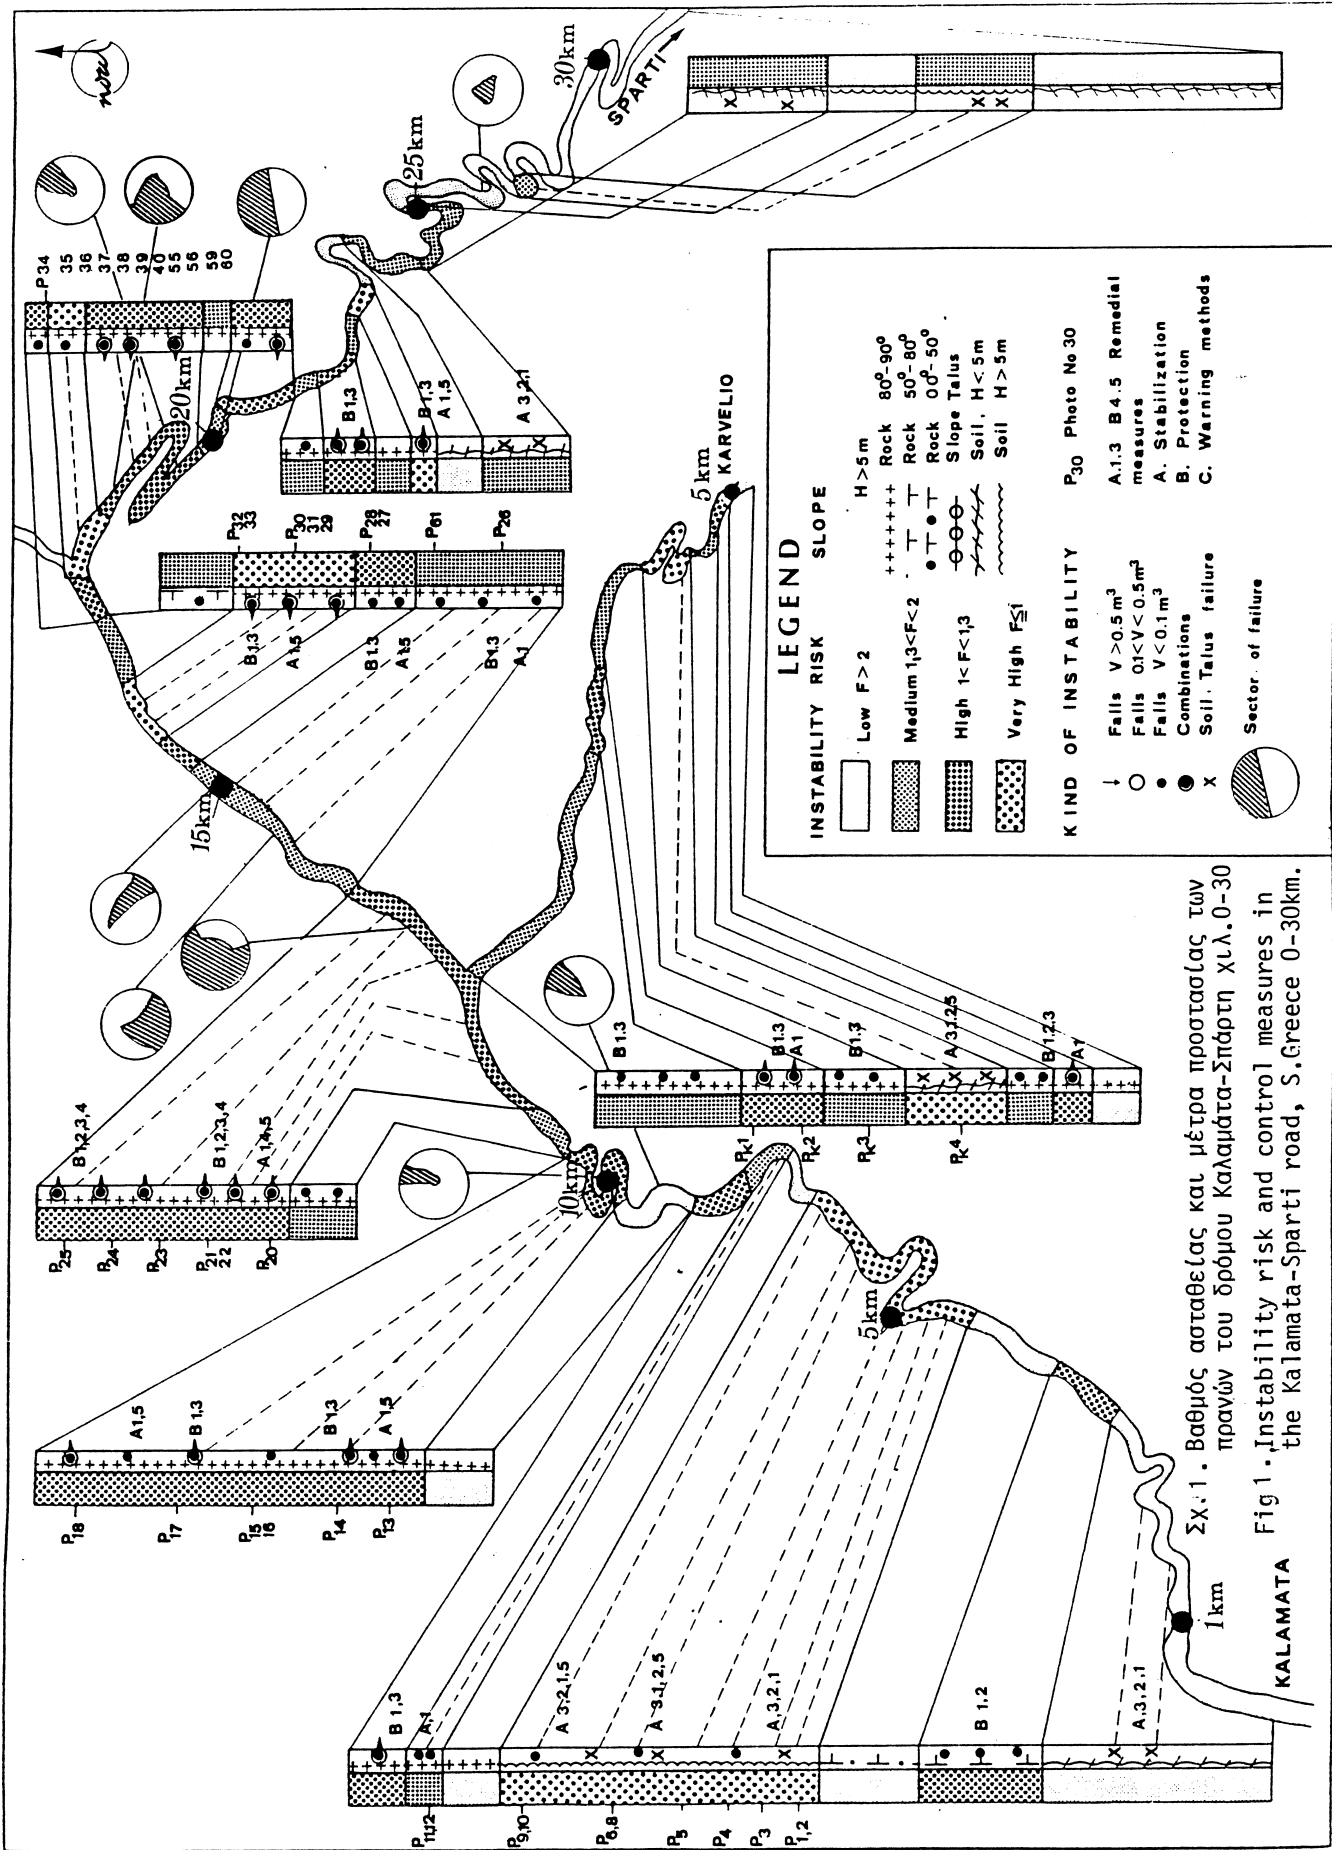
Από την επεξεργασία των στοιχείων υπαίθρου και εργαστηρίου καθώς και από την επιτόπου εκτίμηση της ευστάθειας των πρανών προέκυψαν οι χάρτες των σχημάτων 1 και 2. Στους χάρτες αυτούς φαίνεται το είδος του πρανού (εδαφικό, βραχώδες), το είδος αστάθειας (πτώση βράχου, ολίσθηση εδάφους), ο βαθμός επικινδυνότητας του πρανού, η θέση και ο αριθμός των φωτογραφιών και τα πιθανά μέσα αντιμετώπισης της ολίσθησης με τη σειρά προτεραιότητα αυτών.

Από τη μελέτη των χαρτών αυτών εύκολα προκύπτουν οι περιοχές με υψηλό και πολύ υψηλό βαθμό επικινδυνότητας καθώς και τα πιθανά μέτρα αντιμετώπισης των ασταθειών σε κάθε σημείο του δρόμου. Όπως για παράδειγμα η περιοχή εξάπλωσης του φλύσχη από χθ 4.00 ως τη χθ 7.50. Καθώς και οι θέσεις χθ 32-34 και χθ 38-39 της σχιστολιθικής σειράς.

ΣΧ.1. Βαθμός ασταθείας και μέτρα προστασίας των πρανών του δρόμου Καλαμάτα-Σπάρτη χιλ.0-30  
 Fig 1. Instability risk and control measures in the Kalamata-Sparti road, S.Greece 0-30km.

Τα μέσα αντιμετώπισης που προτείνονται για τις θέσεις αυτές είναι κατά σειρά προτεραιότητας αποστράγγιση, φυτοκάλυψη, μεταβολή της γεωμετρίας του πρανού και τελικά ενεργός υποστήριξη με αγκύρια ή τοίχους αντιστήριξης. Αντίθετα στην περιοχή του βραχώδους πρανού από χθ 13.5 μέχρι χθ 15.0 (κοιλάδα Νέδοντα) όπου επικρατούν

καταπτώσεις βράχων διαφόρων μεγεθών προτείνονται κατά σειρά προτεραιότητας τάφροι συλλογής υλικών πτώσεως, αγκυρωμένα πλέγματα στο πρανές, φράκτες με συρματοπλέγμα στην κορυφή του πρανού, σκέπαστρα ή συνδυασμός αυτών.

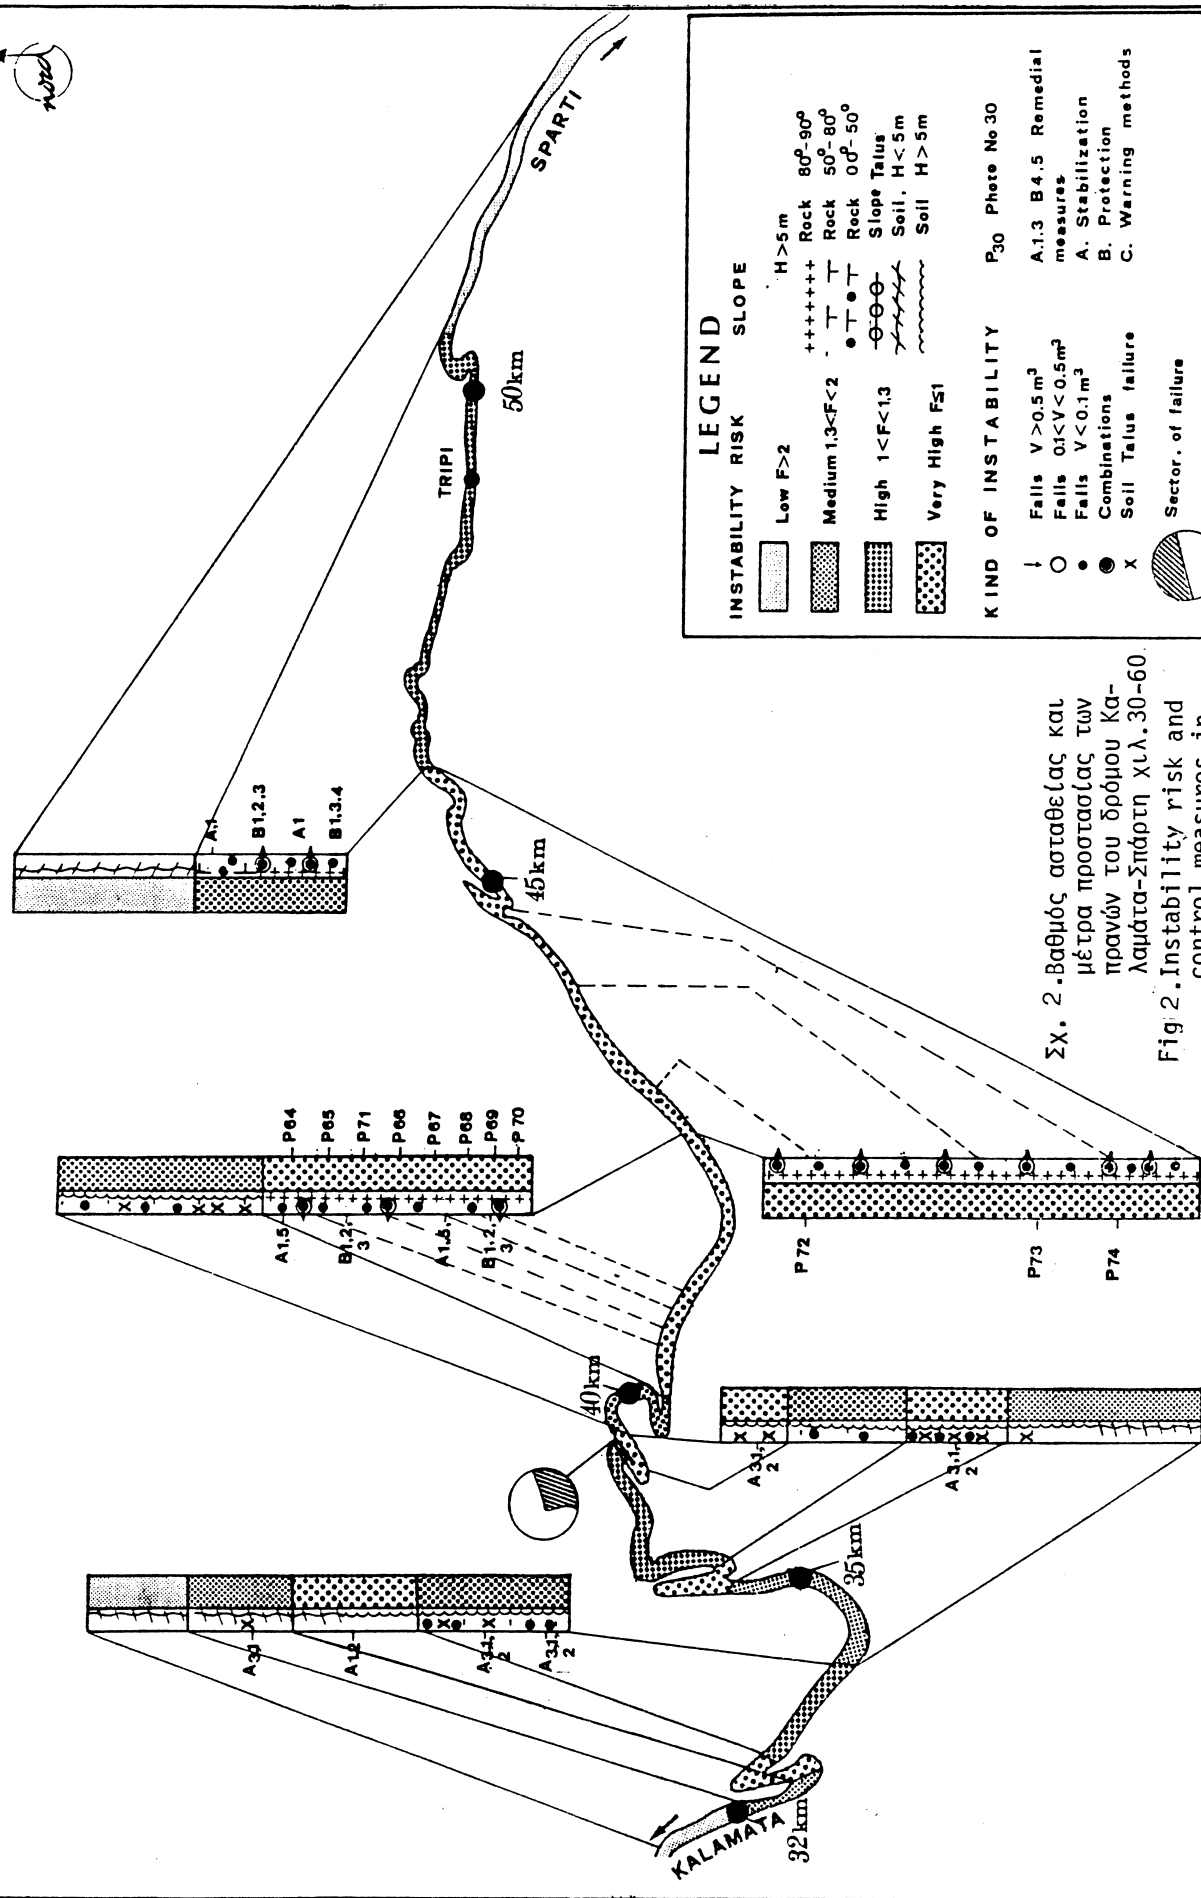
ΣΧ. 2. Βαθμός ασταθείας και μέτρα προστασίας των πρανών του δρόμου Καλαμάτα-Σπάρτη χιλ. 30-60.

Fig. 2. Instability risk and control measures in the Kalamata-Sparti road, S.Greece 30-60km.
