«Atlas of the Monuments of Greece classified according to their seismic behavior»

1^η ΔΡΑΣΗ του ΕΚΠΠΣ

Δεκέμβριος 2022

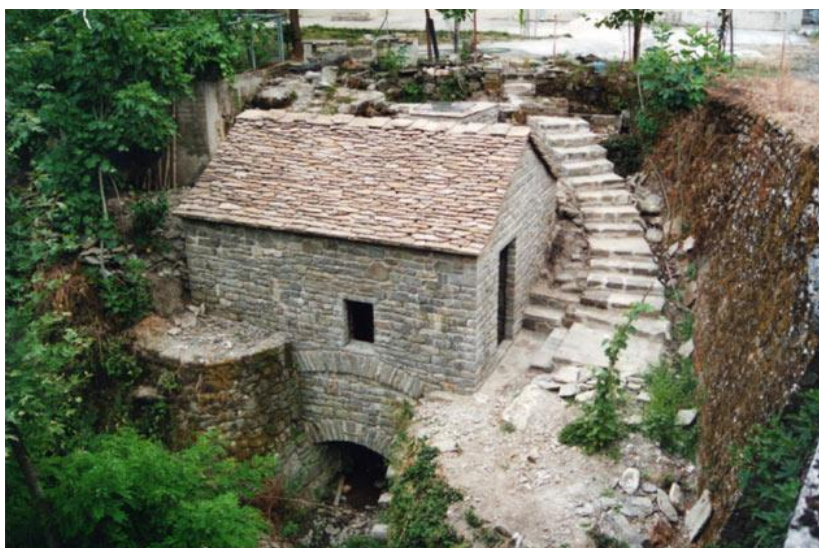
Βρίσκεται στο συνοικισμό Σγάρα Καταρράκτη Άρτας, ιδιοκτησίας Χρήστου Γραβιά: Ισόγειο πέτρινο κτίσμα λαϊκής αρχιτεκτονικής με ορθογώνια κάτοψη. Το κτίσμα επικαλύπτεται με στέγη από σχιστόπλακες.

Γενική άποψη του μνημείου

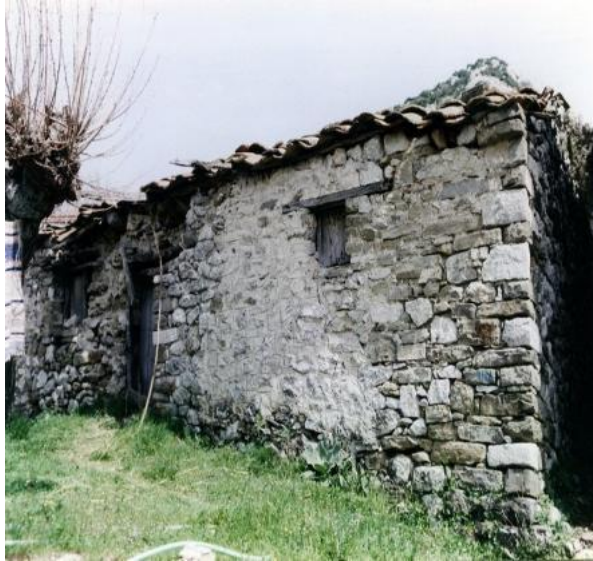
Πρόκειται για παλιό πέτρινο κτίριο, που κατασκευάστηκε το 1890 ως διώροφο με το ελαιοτριβείο στο ισόγειο και δημοτικό κοινοτικό σχολείο στον όροφο. Στη σημερινή του μορφή είναι ισόγειο κτίριο με ξύλινη στέγη που επικαλύπτεται με βυζαντινά κεραμίδια. Η τοιχοποιία είναι ανεπίχριστη και γωνιακά υπάρχουν γωνιόλιθοι που εξασφαλίζουν τη συνεργασία των εγκάρσιων τοίχων. Το κτίριο είναι συνδεδεμένο με την παραγωγική δραστηριότητα και την οικονομία της μικρής και φτωχής κοινότητας του Ακόβου.

Εξωτερική όψη

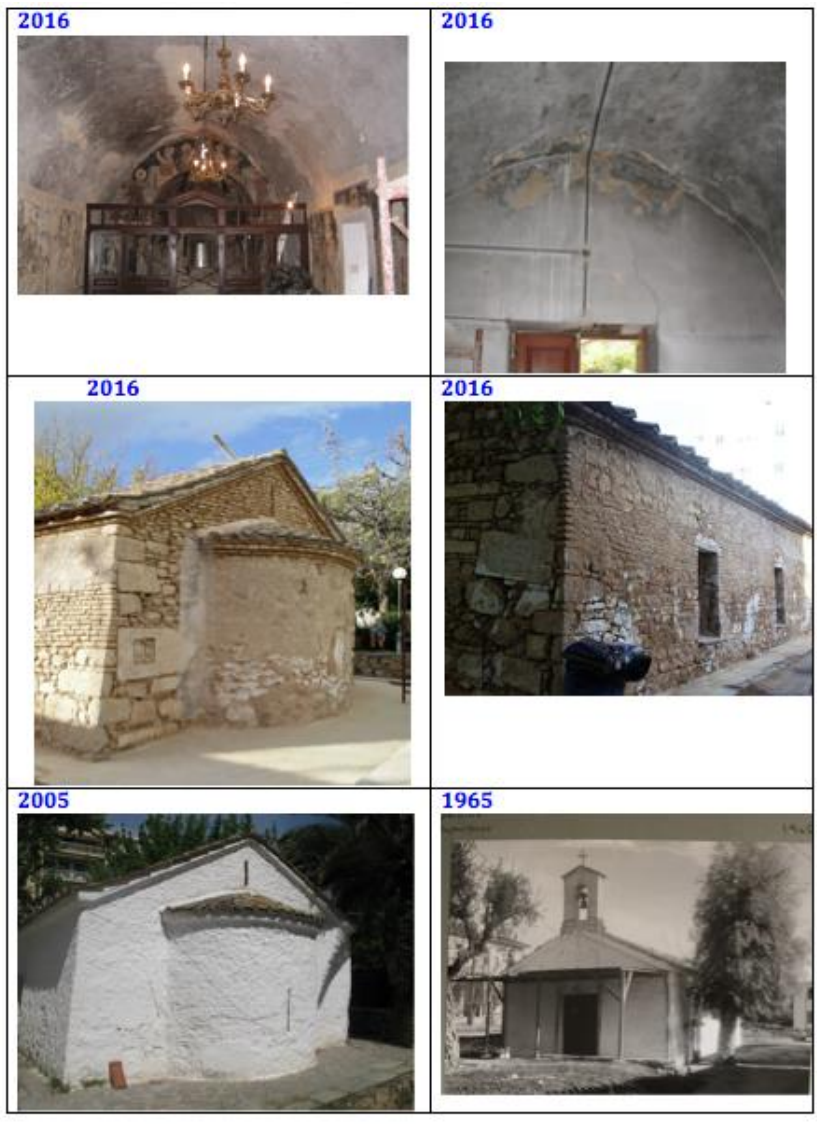
Αποτελείται από απλή τριστρωτη αργολιθοδομή με ακατέργαστους λίθους και τσιβίκια. Φέρει προσθήκη λοξής πλινθόκτιστης αντηρίδας με πηλοκονίαμα στο νότιο τοίχο και ανοικοδομημένες απολήξεις τοίχων. Καλύπτεται με κυλινδρικό θόλο σφηνοειδών λίθων και διέθετε λίθινο κωδωνοστάσιο στο Δ. Αέτωμα το οποίο καθαιρέθηκε μετά το 1981 λόγω ετοιμορροπίας. Επειδή ο λόγος των πλευρών είναι μικρότερος του 2 και ο λόγος μεγαλύτερου ελεύθερου ανοίγματος πλευράς (μεγαλύτερης σε μήκος πλευράς χωρίς να συμπεριλαμβάνεται η εγκάρσια τοιχοποιία) προς το ύψος του κτίσματος δεν υπερβαίνει το 1/9 σε συνδυασμό με την κάλυψη του κτίσματος από λίθινο κυλινδρικό θόλο, το κτίσμα εντάσσεται στην κατασκευαστική κατηγορία Α όπου δεν εμφανίζονται αξιόλογες εκτός επιπέδου μετακινήσεις. Στο γεγονός αυτό συμβάλλει και η ύπαρξη λοξής αντηρίδας για την υποστήριξη του Νότιου τοίχου, όπου παρά την διαφορετική δόμηση υπάρχει καλή εμπλοκή αντηρίδας και τοίχου.

Γενική άποψη του μνημείου σε διάφορες χρονικές περιόδους

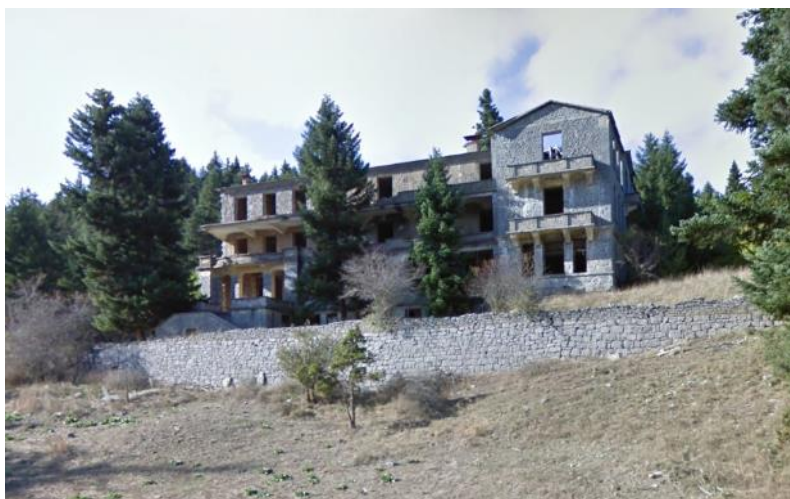
Γενική άποψη του κτιρίου

Οριζόντιος φέροντας οργανισμός από Οπλισμένο Σκυρόδεμα που εξασφαλίζει ισχυρή διαφραγματική λειτουργία

Τριώροφο κτίσμα με υπόγειο, μέγιστων εξωτερικών διαστάσεων κάτοψης 36,0 μ. x 22,70 μ. Το κτίριο κατασκευάστηκε περί το 1927. Για τον κατακόρυφο φέροντα οργανισμό χρησιμοποιήθηκε γενικά η

τεχνολογία της φέρουσας τοιχοποιίας με πάχος τοίχων περί τα 60 εκ. Στο νότιο τμήμα του ισογείου όπου υπήρχε η απαίτηση διαμόρφωσης ενός μεγάλων διαστάσεων ενιαίου χώρου, κατασκευάστηκαν 3 υποστυλώματα από Οπλισμένο Σκυρόδεμα. Το κτίριο, λόγω χρήσης, παρουσιάζει σχετικά πυκνή διαμερισμάτωση με την παρουσία αρκετών εσωτερικών λίθινων τοίχων ανάλογου πάχους με τους εξωτερικούς και ικανοποιητικά συνδεδεμένους με αυτούς. Επιπρόσθετα, ο οριζόντιος φέροντας οργανισμός σε όλες τις στάθμες (πλην της τελευταίας που πιθανολογείται ότι ήταν μια ξύλινη στέγη), μορφώνεται αποκλειστικά από στοιχεία Οπλισμένου Σκυροδέματος δηλαδή από πλάκες και δοκούς, που εδράζονται στους λίθινους τοίχους σχεδόν σε όλο τους το πλάτος, εξασφαλίζοντας ισχυρή διαφραγματική λειτουργία στην κατασκευή και αποτρέποντας την εκτός επιπέδου αστοχία των τοίχων.

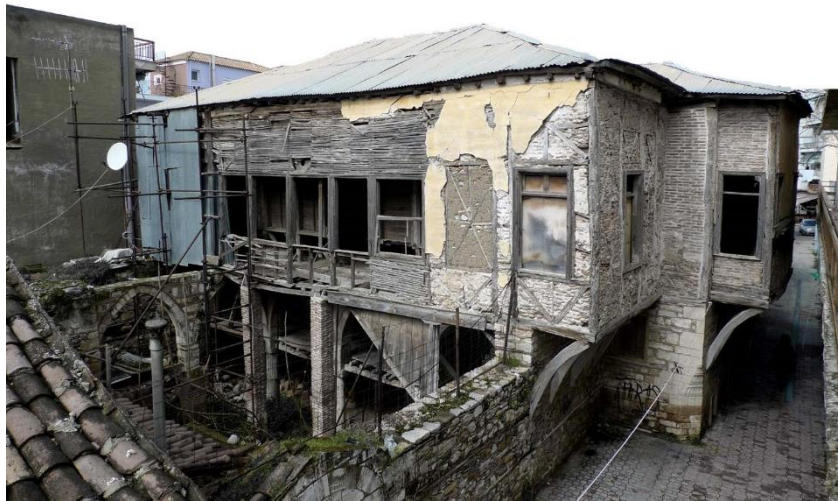
Γενική άποψη του κτιρίου (υφιστάμενη κατάσταση)

Ξυλόπηκτοι εξωτερικοί τοίχοι όψεων

Ξυλόπηκτοι εσωτερικοί τοίχοι

Το κτίριο αναπτύσσεται σε τρία επίπεδα. Το κύριο σώμα του κτηρίου είναι ένα επίμηκες ορθογώνιο διαστάσεων 9,0μ. x 6,0μ. Το ισόγειο και το μεσοπάτωμα έχουν λίθινους φέροντες τοίχους πάχους 60 - 75 εκ. Στον όροφο υπάρχουν 2 λίθινοι τοίχοι, ενώ οι υπόλοιποι είναι ξυλόπηκτοι. Η στέγη έχει κατασκευαστεί με το σύστημα “δοκού επί στύλου”, εξασφαλίζοντας βελτιωμένη συμπεριφορά του κτιρίου σε σεισμικές καταπονήσεις (λειτουργία “κουτιού”).

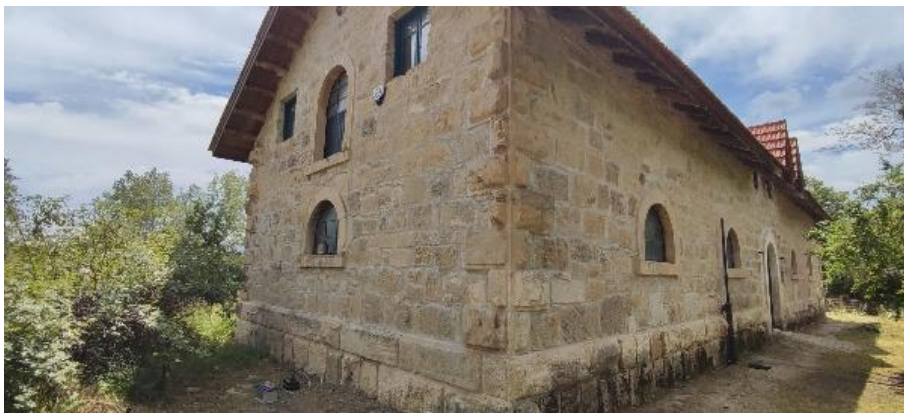
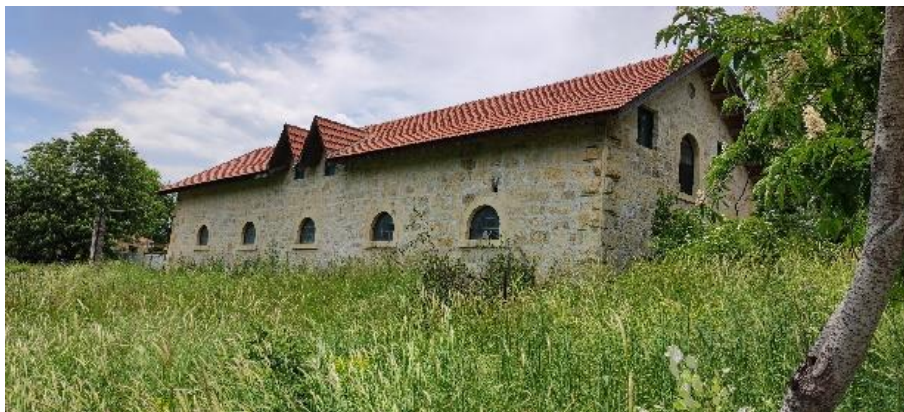
(α), (β): Γενική άποψη του κτίσματος

Το Ιπποστάσιο ανήκει στην ενότητα του αγροκτήματος του πρώην βασιλικού κτήματος Τατοΐου και ειδικότερα στο συγκρότημα της κτηνοτροφίας, Κατασκευάστηκε κατά τη διάρκεια της πρώτης περιόδου ανοικοδόμησης του πρώην βασιλικού κτήματος Τατοΐου (1873-78). Είναι ορθογωνικό σε κάτοψη με εξωτερικές διαστάσεις 25.00m x 8.50m. Οι περιμετρικοί τοίχοι είναι λιθόδομητοι και έχουν μέσο πάχος περί τα 60cm (τρίστρωτη τοιχοποιία με μικρού πάχους πυρήνα-εξωτερική και εσωτερική παρειά περίπου 25cm και γέμισμα 10cm). Το κτήριο καλύπτεται από ξύλινη στέγη, της οποίας τα ζευκτά αποτελούνται από ξύλινες δοκούς πελεκητής φυσικής ξυλείας, διαστάσεων διατομής 150mm x 175mm. Τα ζευκτά διατάσσονται σε αποστάσεις ανά 2.0 μ

Σήμερα, το κτήριο χρησιμοποιείται ως αποθηκευτικός χώρος. Το ισόγειο αποτελείται από έναν ενιαίο χώρο διαστάσεων 19m x 7m, έναν αρκετά μικρότερο όπου τοποθετείται η κλίμακα ανόδου στον όροφο, καθώς και από μια ενότητα πολύ μικρών βοηθητικών χώρων με χρήση κουζίνας και χώρου υγιεινής. Ο όροφος διαθέτει 7 δωμάτια που διαχωρίζονται με χαμηλού ύψους οπτοπλινθοδομές μίας στρώσης που δε φθάνουν ως το ύψος της οροφής. Το δάπεδο του ορόφου αποτελείται από ξύλινες σανίδες, επί ξύλινων δοκών οι οποίες στηρίζονται στην τοιχοποιία και απέχουν μεταξύ τους 55cm.

Το κτήριο εντάσσεται στην κατασκευαστική κατηγορία ΑΒ λόγω των διαστάσεων του, δεδομένου ότι η μία πλευρά είναι τουλάχιστον διπλάσια από τη δεύτερη και η διαφραγματική λειτουργία εξαρτάται από την κατάσταση του ξύλινου δαπέδου, των ξύλινων δοκών στήριξης και των συνθηκών έδρασης και σύνδεσης αυτών με την τοιχοποιία.

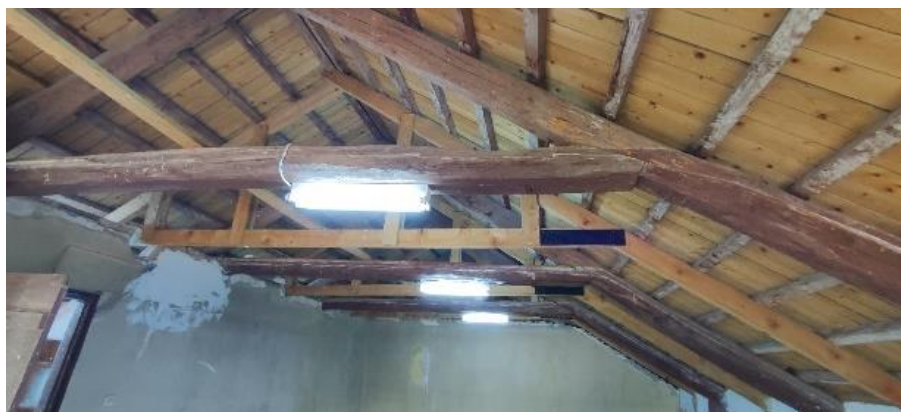
Λεπτομέρεια ζευκτού στέγης

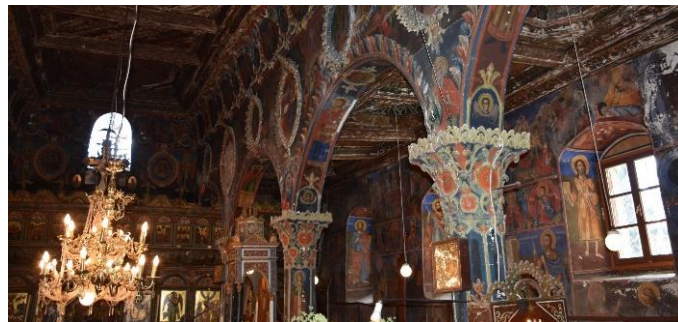
Εσωτερικές κιονοστοιχίες

Πρόκειται για τρίκλιτη ξυλόστεγη βασιλική. Τα κλίτη διαχωρίζονται μεταξύ τους με κιονοστοιχίες από ξύλινα υποστυλώματα. Ο ναός ανεγέρθηκε το 1784 και έχει διαστάσεις κάτοψης 13,30 μ. x 26,80 μ. Διαθέτει Νάρθηκα στον όροφο του οποίου υπάρχει γυναικωνίτης. Ο Νάρθηκας διαχωρίζεται από τον κυρίως ναό με λίθινο μεσότοιχο στο ισόγειο. Οι εξωτερικές αργολιθοδομές έχουν πάχος 90-96εκ., ενώ ο εσωτερικός μεσότοιχος του ισογείου 75εκ. Η ξύλινη στέγη αποτελεί τυπικό δείγμα των «καθιστών» στεγών των βασιλικών της οθωμανικής εποχής στην Ελλάδα (χωρικό σύστημα «δοκού επί σύλου»). Αν και οι στέγες τύπου «δοκού επί σύλου» γενικά βελτιώνουν την συνολική συμπεριφορά του κτηρίου (ιδιαίτερα σε οριζόντιες καταπονήσεις), επιμερίζοντας τα φορτία (κατακόρυφα και οριζόντια) και δένοντας τους τοίχους μεταξύ τους, στην εξεταζόμενη περίπτωση, αφενός διακόπτεται η συνέχεια των δοκών οροφής λόγω της ύπαρξης υπερυψωμένης οροφής στο κεντρικό κλίτος, ενώ υπάρχει σημαντική διαφορά ακαμψίας μεταξύ των κατακόρυφων στοιχείων (δύσκαμπτοι λίθινοι τοίχοι και εύκαμπτα ξύλινα υποστυλώματα).

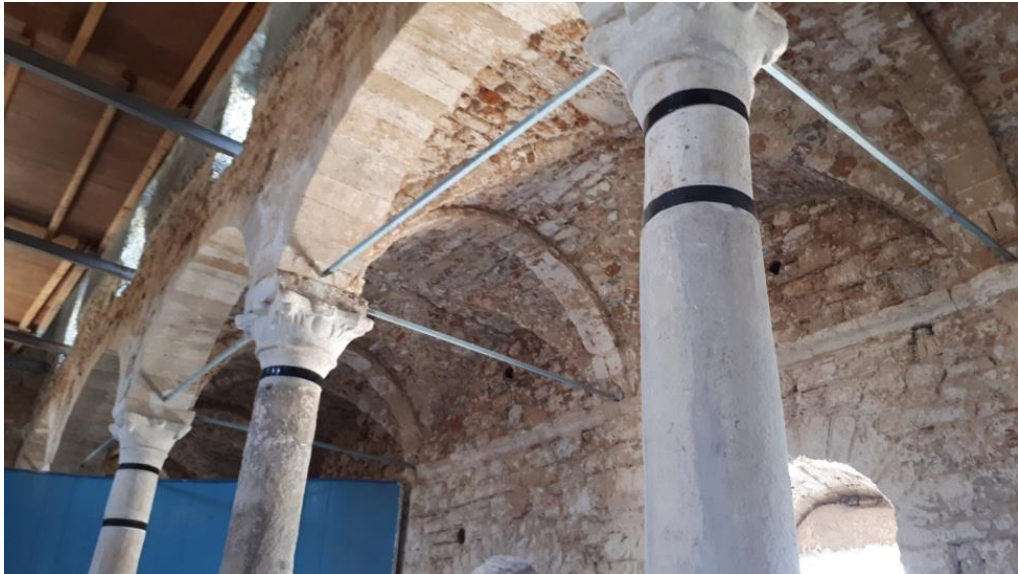
Όψη κιονοστοιχίας - σταυροθολίων

Η κατασκευή εντάσσεται στην κατηγορία Β λόγω των μεγάλων εσωτερικών χώρων (εξωτερικές διαστάσεις 14Χ22 m). Δεν διαθέτει εσωτερικούς τοίχους και τα τρία κλίτη διαχωρίζονται από δύο σειρές κιονοστοιχιών. Επίσης διαθέτει πλήθος μακροστοιχείων τα οποία δύναται να αναπτύξουν ανεξάρτητη λειτουργία και μηχανισμό βλαβών. Τέτοια μακροστοιχεία είναι οι θόλοι, τοξωτοί, σταυροειδείς και ημικυκλικοί, καθώς και η εσωτερική κιονοστοιχία, η οποία λόγω της σημαντικά μικρότερης δυσκαμψίας από τους κατακόρυφους τοίχους δεν αναμένεται να ακολουθήσει την παραμόρφωση του υπόλοιπου φορέα.

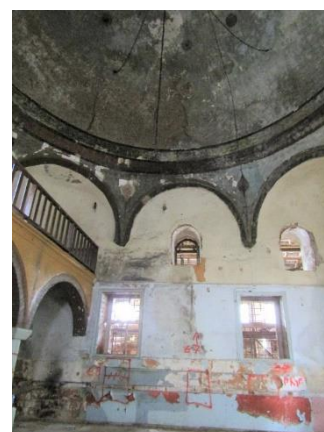
Εσωτερική άποψη κύριας αίθουσας. Διακρίνεται ο τρούλος και η εσωτερική κιονοστοιχία του γυναικωνίτη

Το μνημείο αποτελείται από μία κύρια αίθουσα με διαστάσεις κάτοψης 11,40μ. x 11,45μ. Το πάχος των περιμετρικών τοίχων είναι 115 εκ. και το πάχος του τρούλου 36 εκ. Έχει εσωτερικό εξώστη - γυναικωνίτη με ξύλινο δάπεδο που εδράζεται στην περιμετρική τοιχοποιία και σε εσωτερική κιονοστοιχία, μη συνδεδεμένη με τους λίθινους τοίχους της περιμέτρου. Διαθέτει προστώα στις δύο όψεις με τοξοστοιχίες, που διαμορφώνουν κάτοψη συνολικών διαστάσεων 16,40μ. x 15,90μ. Κατατάσσεται στην κατηγορία, λόγω της παρουσίας του μεγάλου ενιαίου εσωτερικού χώρου, της παρουσίας των εξωτερικών τοξοστοιχιών και τη διαμόρφωση της οροφής με ημισφαιρικό τρούλο, διακριτά δομικά μακροστοιχεία τα οποία, όπως παρατηρήθηκε, είχαν αναπτύξει μηχανισμούς βλαβών ανεξάρτητους από εκείνους της κυρίως κατασκευής.

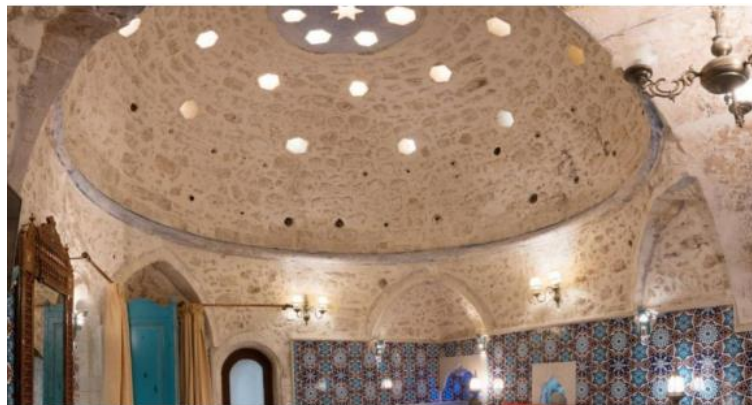
Εσωτερική όψη θόλου χαμάμ

Ο "χλιαρός" χώρος έχει διαστάσεις 3Χ5.55 m και καλύπτεται από ημισφαιρικό θόλο με 15 φωτιστικές οπές. Το "θερμό" διαμέρισμα διαστάσεων 5.30Χ4.20 m, στεγάζεται επίσης με ημισφαιρικό θόλο ύψους 4.80 m, που έχει τρεις σειρές ομόκεντρων φωτιστικών οπών εξαγωνικού σχήματος και ο οποίος στη νοτιοδυτική πλευρά εδράζεται σε καμάρα. Εξωτερικά είναι καλυμμένος με κουρασάνι. Το διάμερισμα

Το χαμάμ είναι κατασκευασμένο με λιθοδομή, με μέτριους προς μεγάλους ημικατεργασμένους λίθους. Το κτίριο κατατάσσεται στην κατηγορία Β λόγω της παρουσίας μακροστοιχείων (θόλοι, καμάρες) που αναμένεται να αναπτύξουν ανεξάρτητους μηχανισμούς βλαβών.

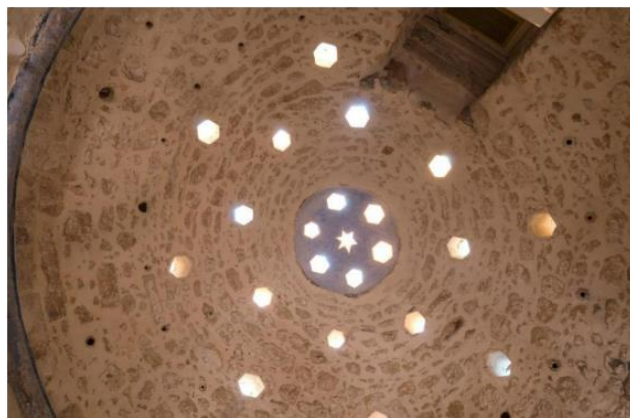
Λεπτομέρεια θόλου χαμάμ

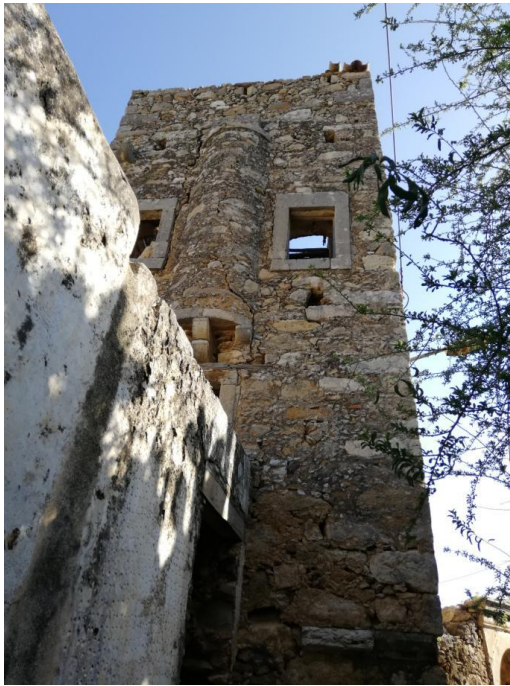
Νότιοδυτική Όψη
1:50

Αποτύπωση νοτιοδυτικής όψης πύργου

Κατασκευάστηκε κατά την Ενετοκρατία στην Κρήτη 15ο-16ο αιώνα στο χωριό Μαρουλάς, Ρεθύμνου. Συνεχίστηκε η χρήση του κατά την Τουρκοκρατία σαν φρουραρχείο και ορμητήριο. Εξωτερικές διαστάσεις 5,3Χ4,2 m και ύψος 9,7 m. Κατακόρυφοι τοίχοι από λιθοδομή και οριζόντια ξύλινα πατώματα στις ενδιάμεσες στάθμες. Τα ενδιάμεσα ξύλινα δάπεδα δεν διαθέτουν επαρκή σύνδεση με τους κατακόρυφους τοίχους.

Κατατάσσεται στην κατηγορία C επειδή διαθέτει μεγάλο ύψος συγκριτικά με το πάχος των εξωτερικών τοίχων και τις εξωτερικές διαστάσεις. Τα χαρακτηριστικά αυτά καθιστούν κατασκευή ευάλωτη σε σεισμικά φορτία, με προεξέχουσα την καμπτική συμπεριφορά.

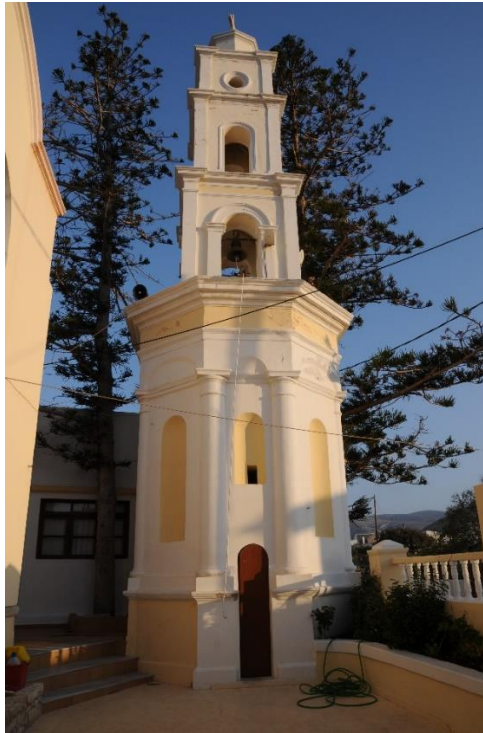
Το καμπαναριό συνολικού ύψους 15.41 m, αποτελεί μια ψιλόλιγνη κατασκευή με διαφοροποιήσεις της γεωμετρίας του καθ' ύψος, οι οποίες το χωρίζουν σε 5 διαφορετικά τμήματα. Το πρώτο οκταγωνικό τμήμα αποτελεί την βάση του καμπαναριού. Η βάση είναι κατασκευασμένη από ημιλαξευμένη λιθοδομή, μεσαίου μεγέθους λίθων. Στο κέντρο της βάσης βρίσκεται η κυκλική σκάλα η οποία αποτελείται από λαξευμένους λίθους, συνδεδεμένους με την περιβάουσα τοιχοποιία. Ο υπόλοιπος φορέας της κατασκευής αποτελείται από πλινθοδομή κατασκευασμένη με συμπαγείς οπτόλιθους. Το δεύτερο και το τρίτο μέρος απαρτίζονται από τέσσερις τετραγωνικές κολώνες σε κάθε επίπεδο οι οποίες συνδέονται μεταξύ τους με τοξωτά υπέρθυρα. Το τέταρτο μέρος είναι τετραγωνικής διατομής με κυκλικές οπές στο μέσο κάθε τοίχου, ενώ το τελευταίο μέρος είναι οκταγωνικής γεωμετρίας πάνω στο οποίο εδράζεται τρούλος.

Η κατασκευή κατατάσσεται στην κατηγορία C λόγω του μεγάλου ύψους της. Ειδικά το ανώτερο τμήμα όπου διαμορφώνονται οι κολώνες, διαθέτει σημαντική λυγηρότητα με αποτέλεσμα να έχουν σαν προεξέχουσα μορφή αστοχίας την καμπτική.

Γενική άποψη καμπαναριού (Βόρεια όψη)

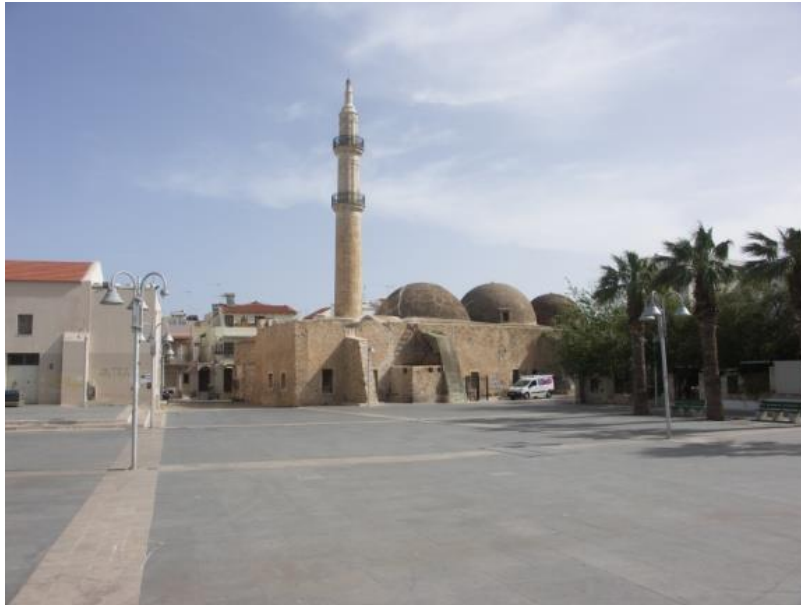
Η διάμετρος του μιναρέ στη βάση, 3.05 m, είναι 10 φορές το ύψος της κατασκευής. Το πάχος της λιθοδομής του φορέα είναι 0.5-0.65 m, προσδίδοντας στον μιναρέ μεγάλη λυγηρότητα. Η κατασκευή αναμένεται να συμπεριφερθεί σαν ανεστραμμένος πρόβολος σε περίπτωση σεισμικού φορτίου, με αναμενόμενη μορφή αστοχίας την καμπτική. Επιπρόσθετα λόγω της κυκλικής διατομής του, ο μιναρές εμφανίζει ευαισθησία σε στρεπτικές παραμορφώσεις κατά τη σεισμική του διέγερση.

Γενική άποψη Μιναρέ Νερατζέ (Νοτιοδυτική όψη)

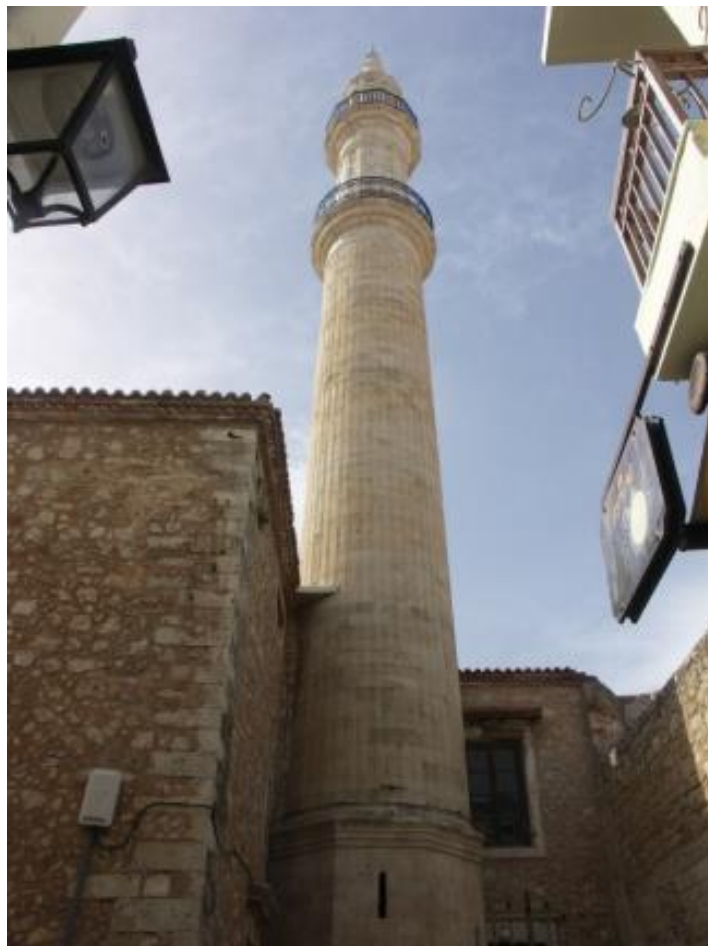
Βόρεια όψη Μιναρέ Νερατζέ

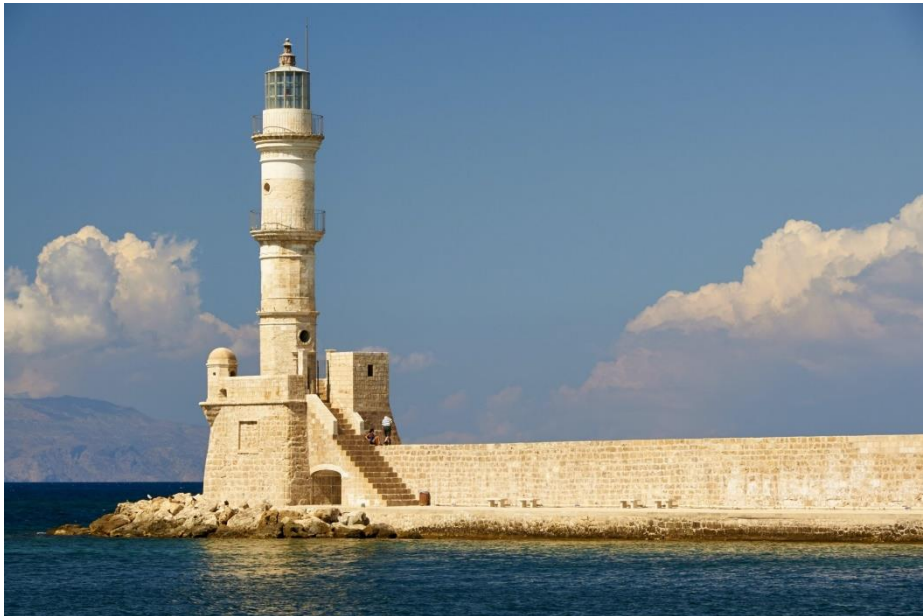
Ο πύργος (κορμός) του φάρου είναι εξ ολοκλήρου κατασκευασμένος από πελεκητούς λίθους από ψαμμιτικό ασβεστόλιθο. Το πάχος της λιθοδομής του κορμού είναι περίπου 0.60m σε όλο το ύψος του πύργου.

Η κατασκευή κατατάσσεται στην κατηγορία C λόγω του μεγάλου ύψους του, το οποίο είναι σημαντικά μεγαλύτερο της διαμέτρου της διατομής του φάρου. Η κατασκευή αναμένεται να παρουσιάσει καμπτική συμπεριφορά κατά τη σεισμική διέγερση της.

Γενική άποψη Φάρου (Νότια όψη)

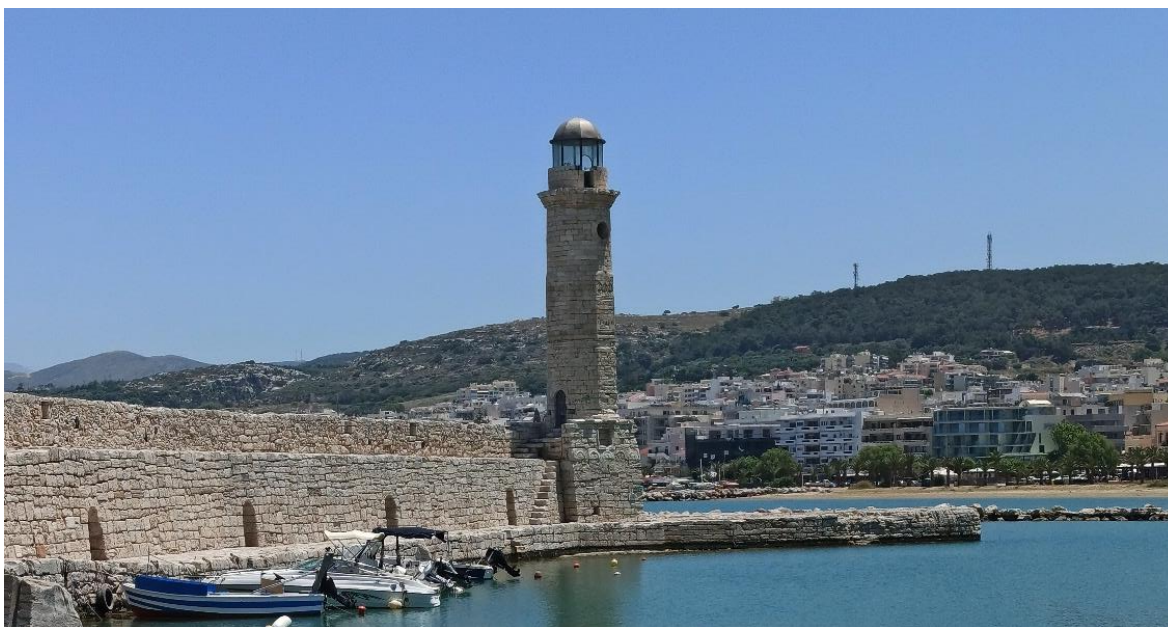
Η βάση του φάρου βρίσκεται στην απόληξη του προσήνεμου μόλου που εδράζεται σε βραχώδη έξαρση της περιοχής. Στην περιοχή της έδρασης είχαν παρατηρηθεί σπηλαιώσεις κάτω από το κρηπίδωμα του μόλου οι οποίες όμως αντιμετωπίστηκαν με παρέμβαση που έγινε από τον Δήμο Ρεθύμνου. Το δάπεδο του κρηπιδώματος του λιμενοβραχίονα που οδηγεί στον φάρο βρίσκεται σε υψόμετρο 1,20 πάνω από την επιφάνεια της θάλασσας. Το δάπεδο της βάσης, στο ύψος της εισόδου στον φάρο είναι + 5,55 μέτρα. Η διατομή του φάρου μέχρι το ύψος +12,30 είναι οκταγωνική εξωτερικά και κυκλική εσωτερικά ενώ από εκεί και πάνω γίνεται κυλινδρική. Το δάπεδο του εξώστη βρίσκεται στο + 15,90, το τέλος του λιθόκτιστου μέρους του φάρου βρίσκεται στο + 16,95, ενώ από εκεί και πάνω αρχίζει το μεταλλικό κουβούκλιο που φθάνει μέχρι το + 19,25. Η λίθινη ελικοειδής σκάλα φθάνει μέχρι το δάπεδο του εξώστη με μέσο ύψος σκαλιών 0,22 μ και μέσο μέγιστο πάτημα 0,35 στην περίμετρο. Το πάχος της λιθοδομής μειώνεται καθ' ύψος και είναι ίσο με 84 cm για το οκταγωνικό τμήμα στη βάση και 47-60 cm στο κυκλικό τμήμα της κορυφής. Το ικανοποιητικό πάχος της κατασκευής έχει ως αποτέλεσμα να μην παρατηρούνται σοβαρές φθορές σε αυτήν παρά την παλαιότητα του μνημείου

Η κατασκευή κατατάσσεται στην κατηγορία C Λόγω του σημαντικού ύψους της το οποίο προσδίδει μια λυγρότητα στην κατασκευή.

Γενική άποψη Φάρου Ρεθύμνου (Βορειοδυτική όψη)

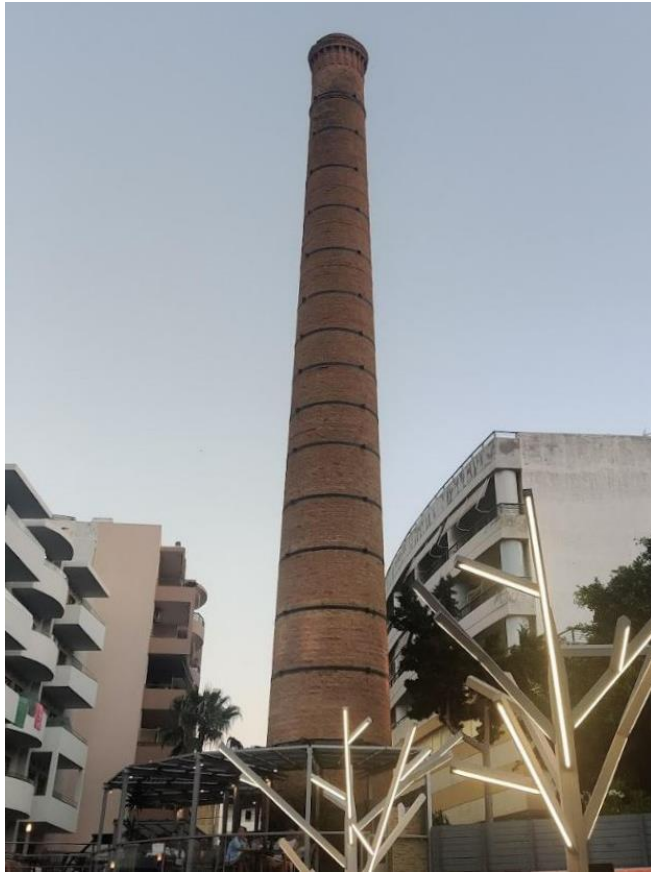
Κατασκευάστηκε το 1946-1948 για της ανάγκες του ελαιοτριβείου-σαπυνοποιείου της εταιρείας "Ε.Τ.ΕΛ. Α.Ε". Αποτελείται από συμπαγείς οπτόπλινθους και φτάνει τα 32.60 m μήκος, με διάμετρο 3.70m στη βάση και 2.00 m στην κορυφή.

Υψίκορμη κατασκευή με αναμενόμενη καμπτική συμπεριφορά σε περίπτωση σεισμού.

Γενική άποψη καπνοδόχου (Βόρεια όψη)

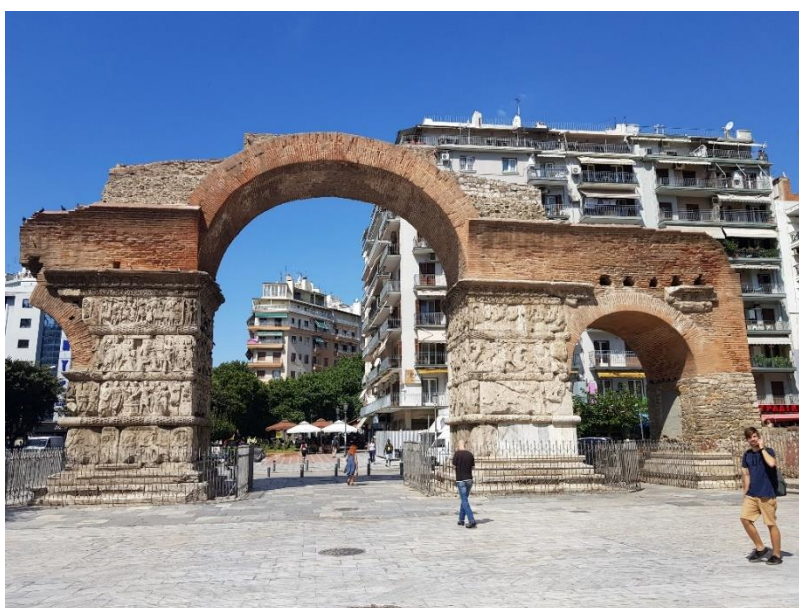
Η αψίδα του Γαλέριου αποτελεί στοιχείο του γαλεριανού συγκροτήματος στο νοτιοανατολικό τμήμα του ιστορικού κέντρου της Θεσσαλονίκης. Ένα από τα γνωστότερα μνημεία της Θεσσαλονίκης και ένα από τα χαρακτηριστικότερα της ύστερης αρχαιότητας, όταν η Θεσσαλονίκη έγινε η πρωτεύουσα του καίσαρα Γαλέριου. Η αψίδα χτίστηκε το 305 μ.Χ. ύστερα από την οριστική νίκη του αυτοκράτορα Γαλέριου κατά των Περσών. Πρόκειται στην αρχική του μορφή για ένα οκτάπυλο με 4 κεντρικούς ογκώδεις πεσσούς, 4 δευτερεύοντες στα πλάγια, ισάριθμα τόξα και χαμηλό σφαιροειδή θόλο. Σήμερα σώζονται δύο κύριοι πεσσοί και ένας δευτερεύων, που συνδέονται με πλίνθινο τόξο. Η κατασκευή της αψίδας βασίστηκε σε δύο παράλληλους τοίχους, μήκους 37 μ. περίπου και πάχους 3,80 μ. (σώζεται ο ένας σε μήκος 29 μ.). Οι τοίχοι άφηναν τρία ανοίγματα τοξωτά, ένα μεγάλο στο κέντρο, πλάτους 9,70 μ. και δύο άλλα μικρότερα στα πλάγια, πλάτους 4,85 μ. Οι τέσσερις κεντρικοί πεσσοί ήταν χτισμένοι από χοντρά μάρμαρα, ενώ ο πυρήνας ήταν επενδυμένος από άλλα μάρμαρα και χοντρές πλάκες. Για την κατασκευή της υπόλοιπης αψίδας είχαν χρησιμοποιηθεί ακανόνιστες πέτρες με ισχυρό κονίαμα και τούβλα για μια εξωτερική επένδυση πάχους 0,70 μ. Η κατασκευή εντάσσεται στη συγκεκριμένη κατηγορία λόγω της γεωμετρίας της που σήμερα απαριθμεί 2 τόξα και του σημαντικού πάχους των τοίχων της σε σχέση με το ύψος της, που αυξάνει την τρωτότητα στην εντός επιπέδου αστοχία.

Γενική άποψη του μνημείου

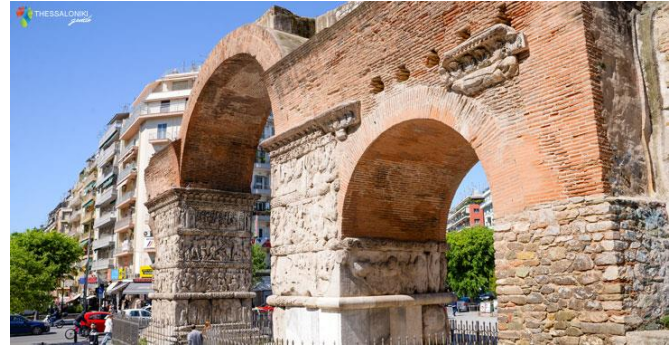
Άποψη των πεσσών του μνημείου

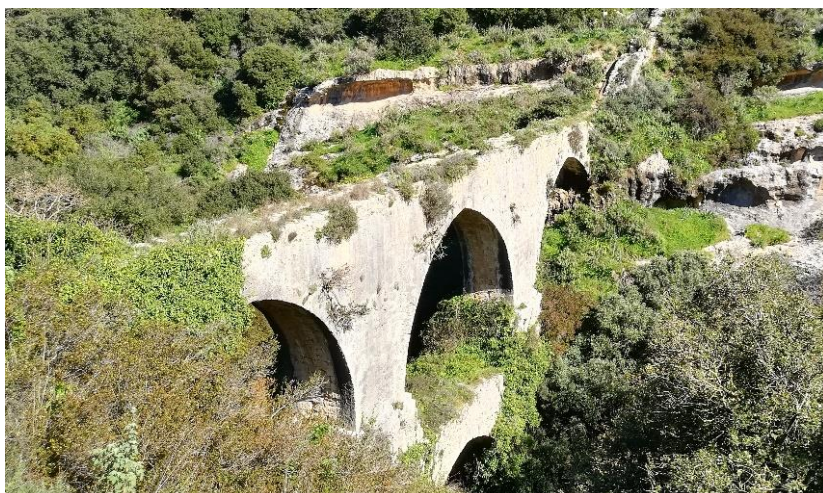
Το υδραγωγείο Morosini, δηλαδή το υδραγωγείο που υδροδοτούσε την κρήνη της κεντρικής πλατείας του Χάνδακα κατασκευάστηκε από τον Γενικό Προνοητή Francesco Morosini, το 1627-1628. Πρόκειται για υδατογέφυρα μήκους περίπου 65 μέτρων, με μια διπλή σειρά τριών τόξων. Διαθέτει πλάτος 1,50 μ και μήκος περί τα 36 m. Αποτελείται από διπλή σειρά τόξων, με ένα τόξο στην στενή σειρά της βάσης και τρία τόξα στο ανώτερο τμήμα όπου το φαράγγι διαπλατύνεται. Τα τόξα είναι κατασκευασμένα με λαξευτή λιθοδομή ενώ ο υπόλοιπος φορέας έχει δομηθεί με ημιλαξευτούς λίθους. Το έργο κατατάσσεται στην κατηγορία αυτήν, λόγω των τόξων του.

*Γενική άποψη υδατογέφυρας
(Νότια όψη)*

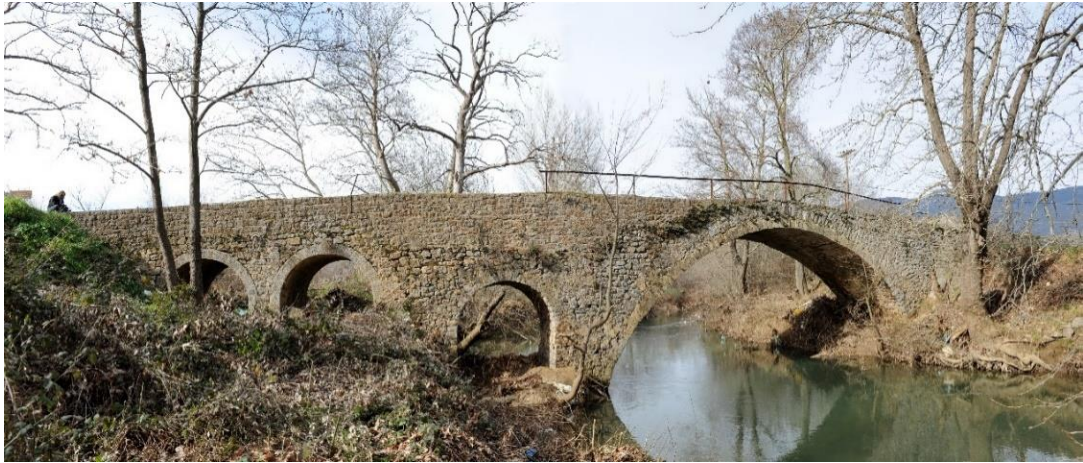
Η λίθινη γέφυρα στη θέση Νερούτσου Μύλος ανήκει στον Δήμο Αμφίκλειας και κατασκευάστηκε την περίοδο 1791-1792. Χρησιμοποιείται για τη διέλευση τροχοφόρων και εντάσσεται πλέον στο δευτερεύον επαρχιακό δίκτυο της χώρας. Χαρακτηρίζεται από ένα κεντρικό τόξο και πέντε μικρότερα ανακουφιστικά τόξα από λαξευμένη λιθοδομή με μικρού πάχους αρμούς. Παρατηρείται αξιόλογη αλληλεμπλοκή των λίθων οι οποίοι διατηρούνται σε καλή κατάσταση. Προβλήματα έχουν εμφανιστεί κυρίως στη θεμελίωση των βάθρων από υποσκαφή. Στο γεγονός αυτό συνέβαλλαν οι επεμβάσεις που έγιναν στην κοίτη του ποταμού που δρουν δυσμενώς στη ροή (αλλαγή χαρακτηριστικών ροής) και οι οποίες οδηγούν σε απόπλυση των κονιαμάτων στα βάθρα στο επίπεδο έδρασης του τόξου.

Γενική άποψη της γέφυρας

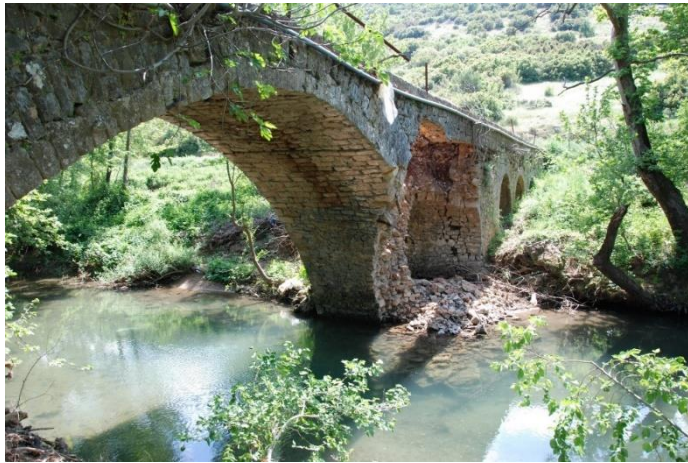
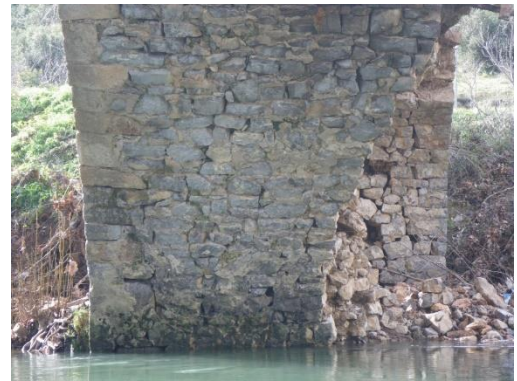
Βλάβες στα βάθρα από υποσκαφή

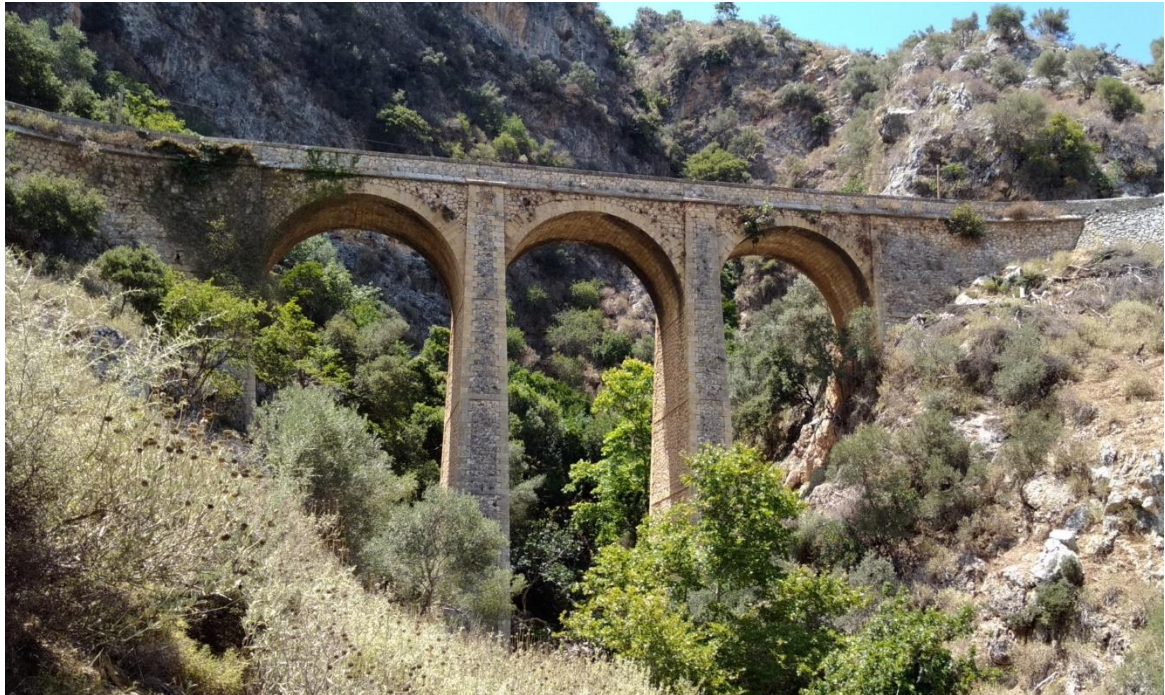
Η λίθινη γέφυρα κατασκευάστηκε το 1910 από την νεοσύστατη Κρητική Πολιτεία. Είναι τοξωτή με τρία ανοίγματα, δυο ακροβάθρα θεμελιωμένα σε βραχώδες έδαφος, και δύο μεσοβάθρα θεμελιωμένα μέσα στην βραχώδη επίσης κοίτη του χειμάρρου. Τα τοξωτά ανοίγματα φτάνουν τα 9.80m μήκος και 4.20 m ύψος τόξου. Τα μεσοβάθρα έχουν ύψος, από την στάθμη εδάφους μέχρι την βάση των τοξωτών θόλων, το οποίο φτάνει τα 21.28m, προσδίδοντας στην γέφυρα το συνολικό ύψος των 29.08 m. Οι τοξωτοί θόλοι της γέφυρας είναι κατασκευασμένοι από λαξευτούς ασβεστόλιθους. Τα μεσοβάθρα είναι κατασκευασμένα στο εξωτερικό τους τμήμα από αργολιθοδομή, αποτελούμενοι από ακανόνιστους λίθους διαστάσεων 30-40 cm. Το βάθος της εξωτερικής στρώσης αργολιθοδομής μετρήθηκε περί τα 35 cm βάθος. Στο εσωτερικό των μεσοβάθρων βρέθηκε κονίαμα με λεπτόκοκκα αδρανή διαμέτρου μικρότερης του 1 cm και χονδρόκοκκα αδρανή διαμέτρου έως 5 cm. Το κονίαμα είναι ίδιας σύστασης με το κονίαμα αρμού της εξωτερικής στρώσης. Και αποτελείται από ποζολανικά υλικά για αύξηση της αντοχής του και προστασίας των βάθρων από το νερό της κοίτης. Κατά τη μελέτη αποκατάστασής της δεν διαπιστώθηκαν προβλήματα αναφορικά με τον φέροντα οργανισμό. Οι μοναδικές φθορές που παρατηρήθηκαν σχετίζονται με την ελλιπή συντήρησή της γέφυρας, οι οποίες είχαν ως αποτέλεσμα αποσάθρωση της εξωτερικής στρώσης του κονιάματος αρμού και την ανάπτυξη βλάστησης στο σώμα της λιθοδομής.

Γενική άποψη της γέφυρας (Ανατολική όψη)

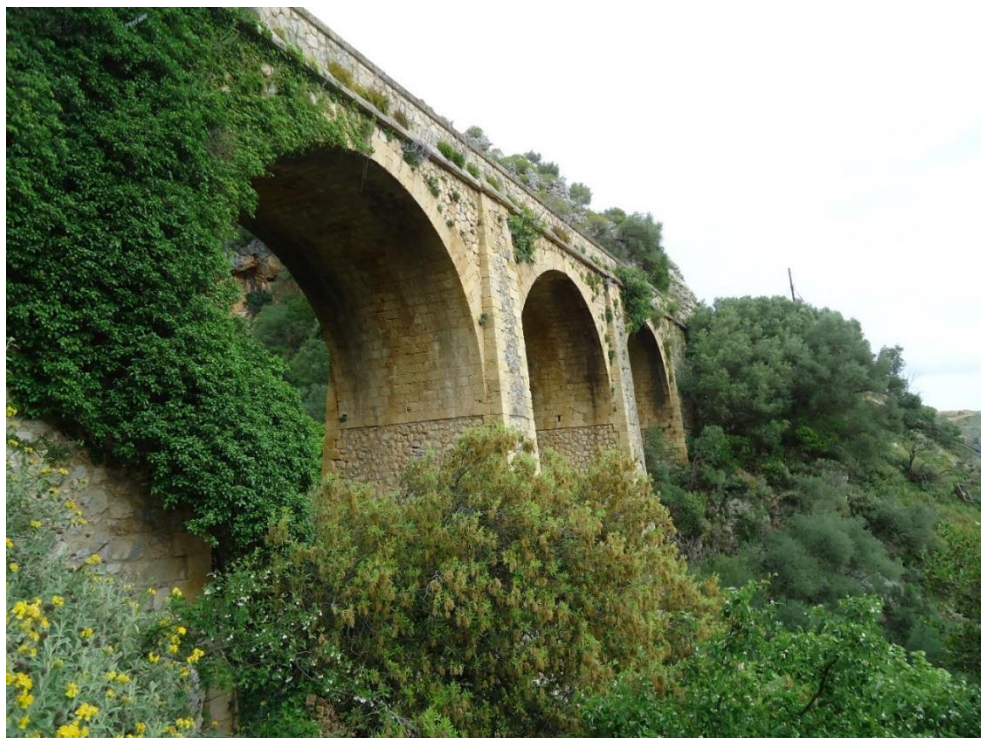
Νοτιοανατολική όψη γέφυρας

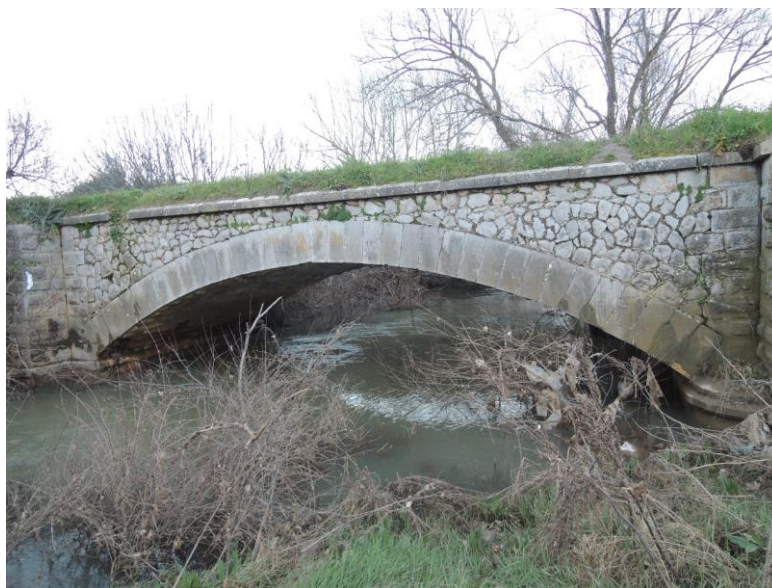
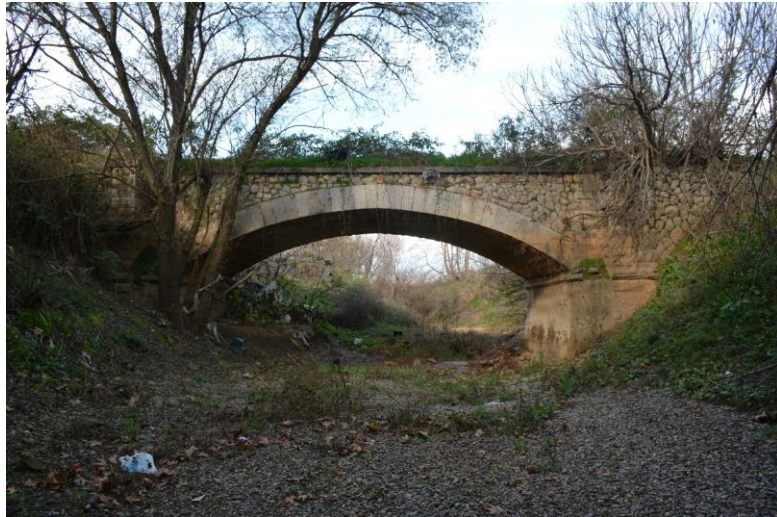
Η γέφυρα της Νεοκλασικής Περιόδου του π. Βοιωτικού Κηφισού ανήκει στον Δήμο Αμφίκλειας-Ελάτειας και κατασκευάστηκε τον 19ο αιώνα. Η γέφυρα σήμερα χρησιμοποιείται και από βαρέα οχήματα-φορτηγά. Είναι μονότοξη γέφυρα με τόξο χαμηλωμένο για να διευκολύνει τη διέλευση των τροχοφόρων και κατασκευασμένο από ισομεγέθεις θολίτες λίθους με άριστη επεξεργασία. Τα τύμπανα είναι κατασκευασμένα κατά το πολυγωνικό σύστημα δομής (κυψελωτό) και οι γωνίες των πτερυγότοιχων διαμορφώνονται με εναλλασσόμενους γωνιόλιθους δουλευμένους με αδρές κυφώσεις και περιταίνια. Υπάρχει σημαντική πλοκή των καλής ποιότητας λίθων του τόξου και το κονίαμα δομής στο εσωράχιο διατηρείται σε καλή κατάσταση. Παρά το γεγονός ότι ο κύριος άξονας της ροής του ποταμού είναι κάθετος στη διεύθυνση της γέφυρας, δεν διακρίνονται σημαντικά δομικά προβλήματα. Εντάσσεται στην κατηγορία αυτή λόγω της τοξωτής γεωμετρίας της.

Γενική άποψη της γέφυρας: (α) με ανεβασμένη τη στάθμη του νερού, (β) σε εποχή ξηρασίας

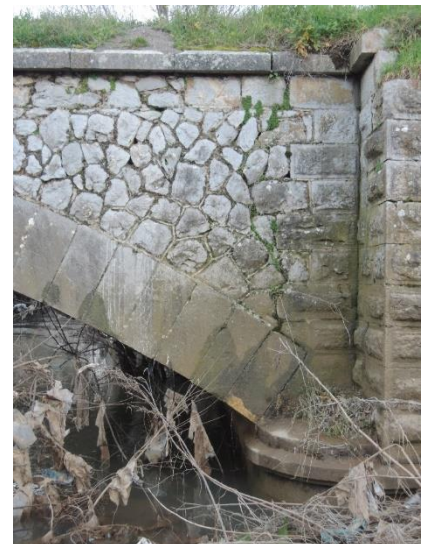
Λεπτομέρεια βάθρου και πτερυγοτόιχου

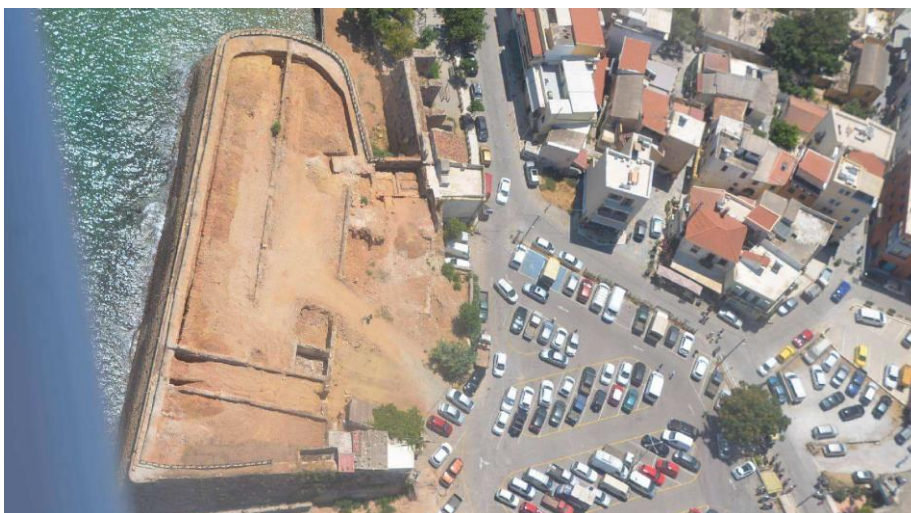
Οριζοντιογραφία
τειχών

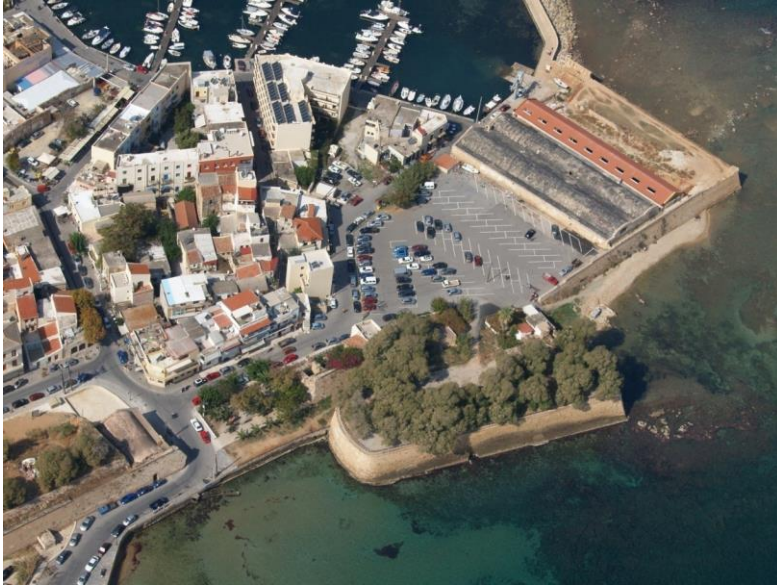
Αεροφωτογραφία
τειχών

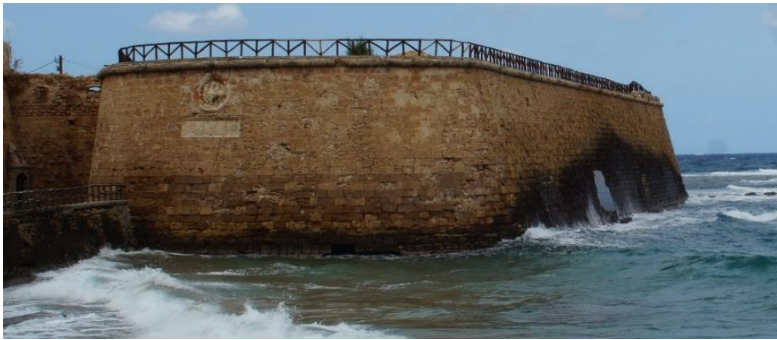
Το ύψος των τειχών φτάνει τα 10.80 m. Το πάχος της τοιχοποιίας είναι ίσο με 2.00 m στην κορυφή και φτάνει τα 5.50 m στη βάση.

Επιπρόσθετα η διατομή των τειχών αποτελείται από μια εξωτερική στρώση με λαξευτούς λίθους και μια ασθενέστερη εσωτερική στρώση από αργολιθοδομή. Οι δύο αυτές στρώσεις αναμένεται να συμπεριφερθούν διαφορετικά σε περίπτωση σεισμού λόγω της διαφοράς δυσκαμψίας τους.

Νότια όψη τειχών

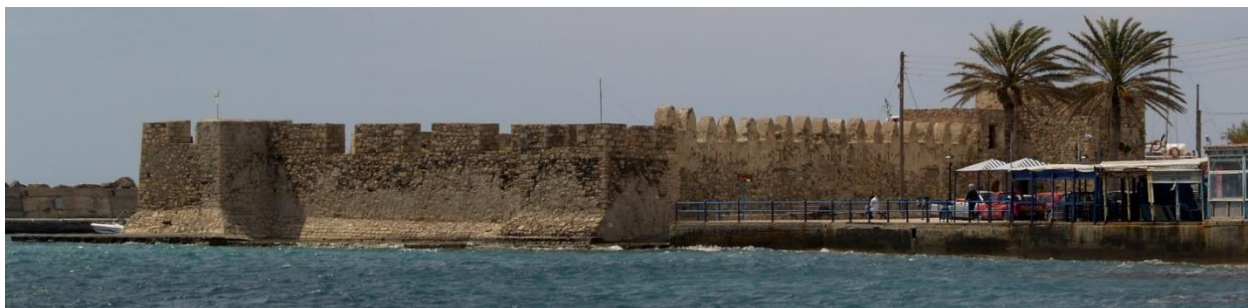
Τα τείχη έχουν κατασκευαστεί από ημιλαξευτούς λίθους.

Έχουν συνολικό ύψος έως 7.40 m και πάχος 1-1.40 m.

Γενική άποψη κάστρου (Βόρεια όψη)

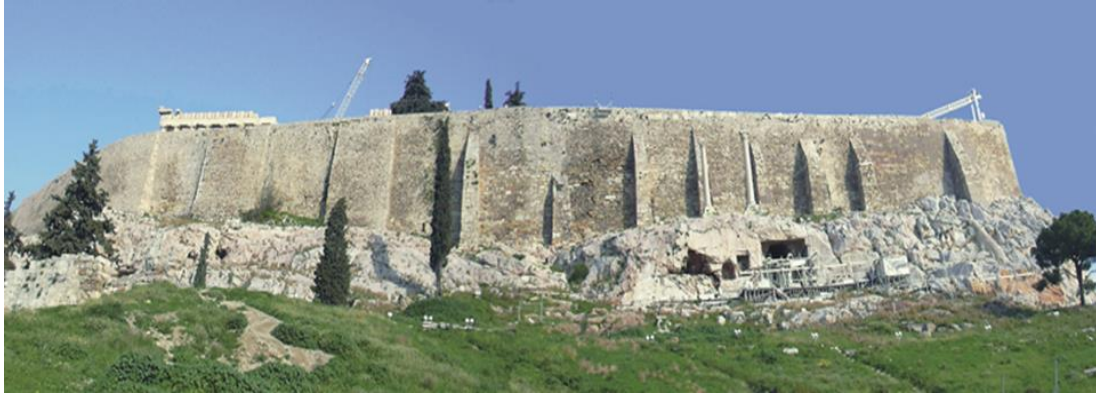
Γενική άποψη ανατολικού Τείχους

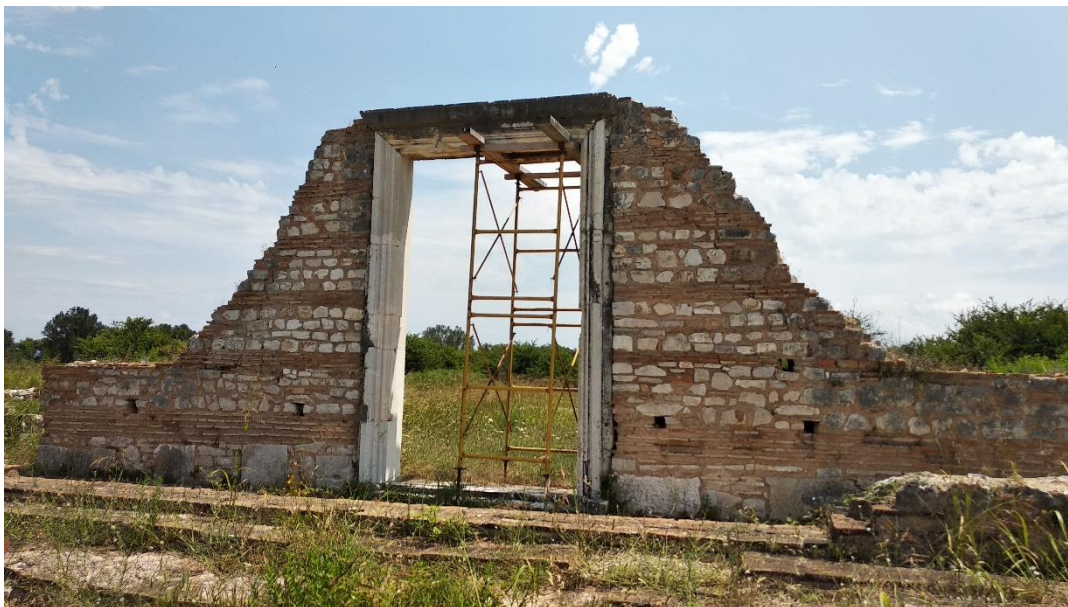
Το δομικό σύστημα του μνημείου αναφέρεται στην αναστήλωση του Ορλάνδου (1961 – 1964). Η μαρμάρινη πύλη έχει ελεύθερο άνοιγμα περί τα 2,60 μ. και ελεύθερο ύψος περί τα 4,50 μ. Οι εκατέρωθεν τοίχοι έχουν πάχος περί τα 0,95 μ. Το συνολικό μήκος του μνημείου που εξετάζεται (πλάτος πύλης και εκατέρωθεν τοιχοποιίες) είναι περίπου 14,70 μ. Το συνολικό του ύψος του είναι περίπου 5,30 μ.

Το μνημείο κατατάσσεται στην κατηγορία, δεδομένου ότι ως ελεύθερα ιστάμενος τοίχος κινδυνεύει σε εκτός επιπέδου καμπτική αστοχία.

Γενική άποψη του μνημείου

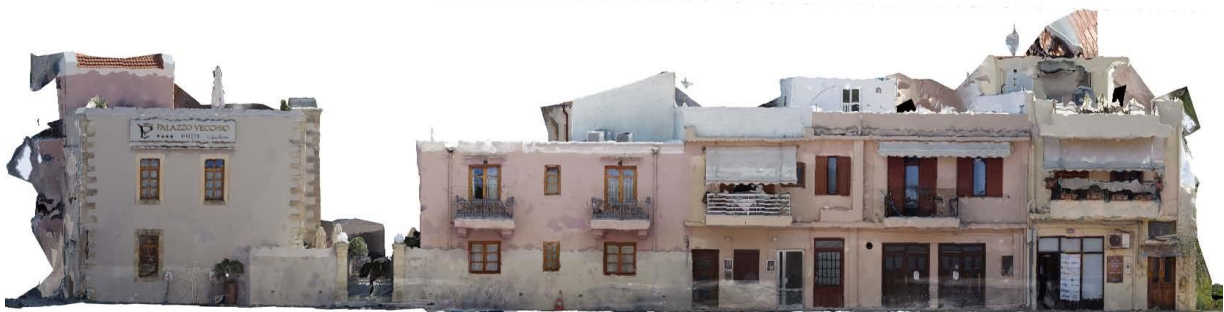
Δυτική όψη κτιρίων στο βορειοανατολικό τμήμα της πλατείας Ηρώων Πολυτεχνείου. Διακρίνονται τέσσερα κτίρια σε συνεχόμενη δόμηση με μεσοτοιχίες
