«Atlas of the Monuments of Greece classified according to their seismic behavior»

1^η ΔΡΑΣΗ του ΕΚΠΠΣ

Δεκέμβριος 2022

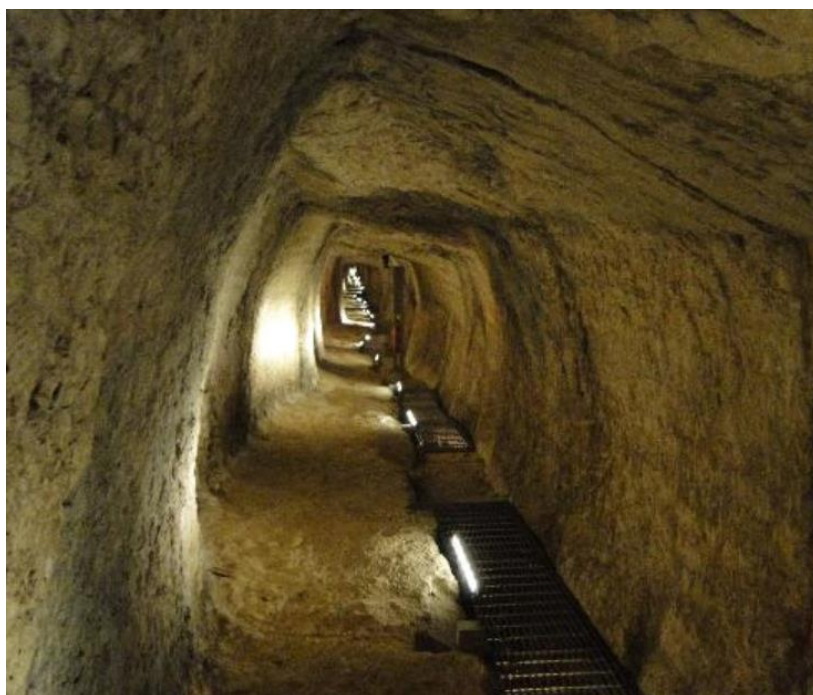
Πρόκειται για σήραγγα μεταφοράς νερού, που ανοίχθηκε στο σκληρό ασβεστολιθικό πέτρωμα του λόφου με λάξευση, έχει μήκος 1.036 μ. και μέσες διαστάσεις 1,80 X 1,80 μ. Τα τοιχώματα της σήραγγας ενισχύθηκαν κατά τόπους με λιθοδομή. Το μέγιστο βάθος από την κορυφή του βουνού είναι 180 μ. και το υψόμετρο από την επιφάνεια της θάλασσας είναι 55 μ. Αποτελείται από έναν διάδρομο και μία τάφρο, το βάθος της οποίας κυμαίνεται από 3,80 μ. στο βόρειο άκρο, μέχρι 8,90 μ. στο νότιο άκρο, με κλίση 0,6%, ώστε να διευκολύνεται η φυσική ροή του νερού μέσα από πήλινους αγωγούς τοποθετημένους στον πυθμένα της. Το νερό έφθανε σε δεξαμενές και κρήνες της αρχαίας πόλης της Σάμου (σημερινό Πυθαγόρειο) μέσω υπόγειου αστικού αγωγού, ο οποίος έχει εντοπιστεί κατά μήκος του σύγχρονου δρόμου, που οδηγεί από το Ευπαλίνειο υδραγωγείο στο Πυθαγόρειο.

Το εσωτερικό του ορύγματος

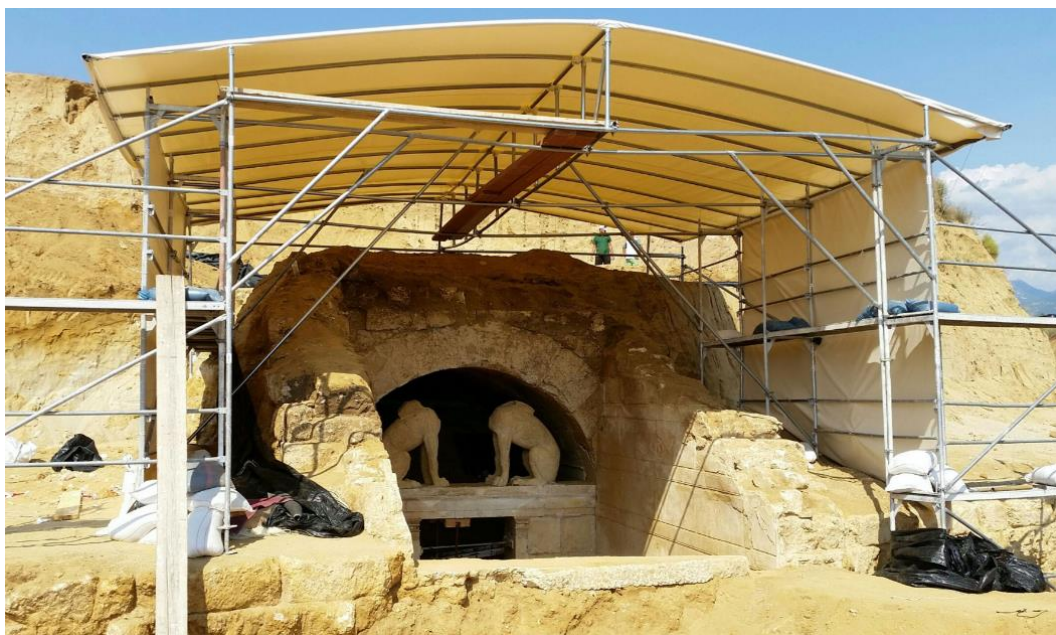
1. Τύμβος Καστά

Ταφικό μνημείο που χρονολογείται κατά την Ελληνιστική περίοδο. Περιλαμβάνει θολωτό τάφο κατασκευασμένο από λαξευτούς λίθους.

Είσοδος ταφικού μνημείου
