ΔΗΜΟΚΡΙΤΕΙΟ ΠΑΝΕΠΙΣΤΗΜΙΟ ΘΡΑΚΗΣ  
ΠΟΛΥΤΕΧΝΙΚΗ ΣΧΟΛΗ  
Τμήμα Πολιτικών Μηχανικών  
Τομέας Δομικών Κατασκευών – Εργαστήριο Ωπλισμένου Σκυροδέματος  
Δ/ντής: Καθηγητής Αθανάσιος Ι. Καραμπίνης

Οργανισμός Αντισεισμικού Σχεδιασμού και Προστασίας  
(Ο.Α.Σ.Π.)

Τελική Έκθεση του Ερευνητικού Προγράμματος με τίτλο:  
*Βαθμονόμηση της Διαδικασίας Προσεισμικού Ελέγχου σε  
Κατασκευές Ωπλισμένου Σκυροδέματος*

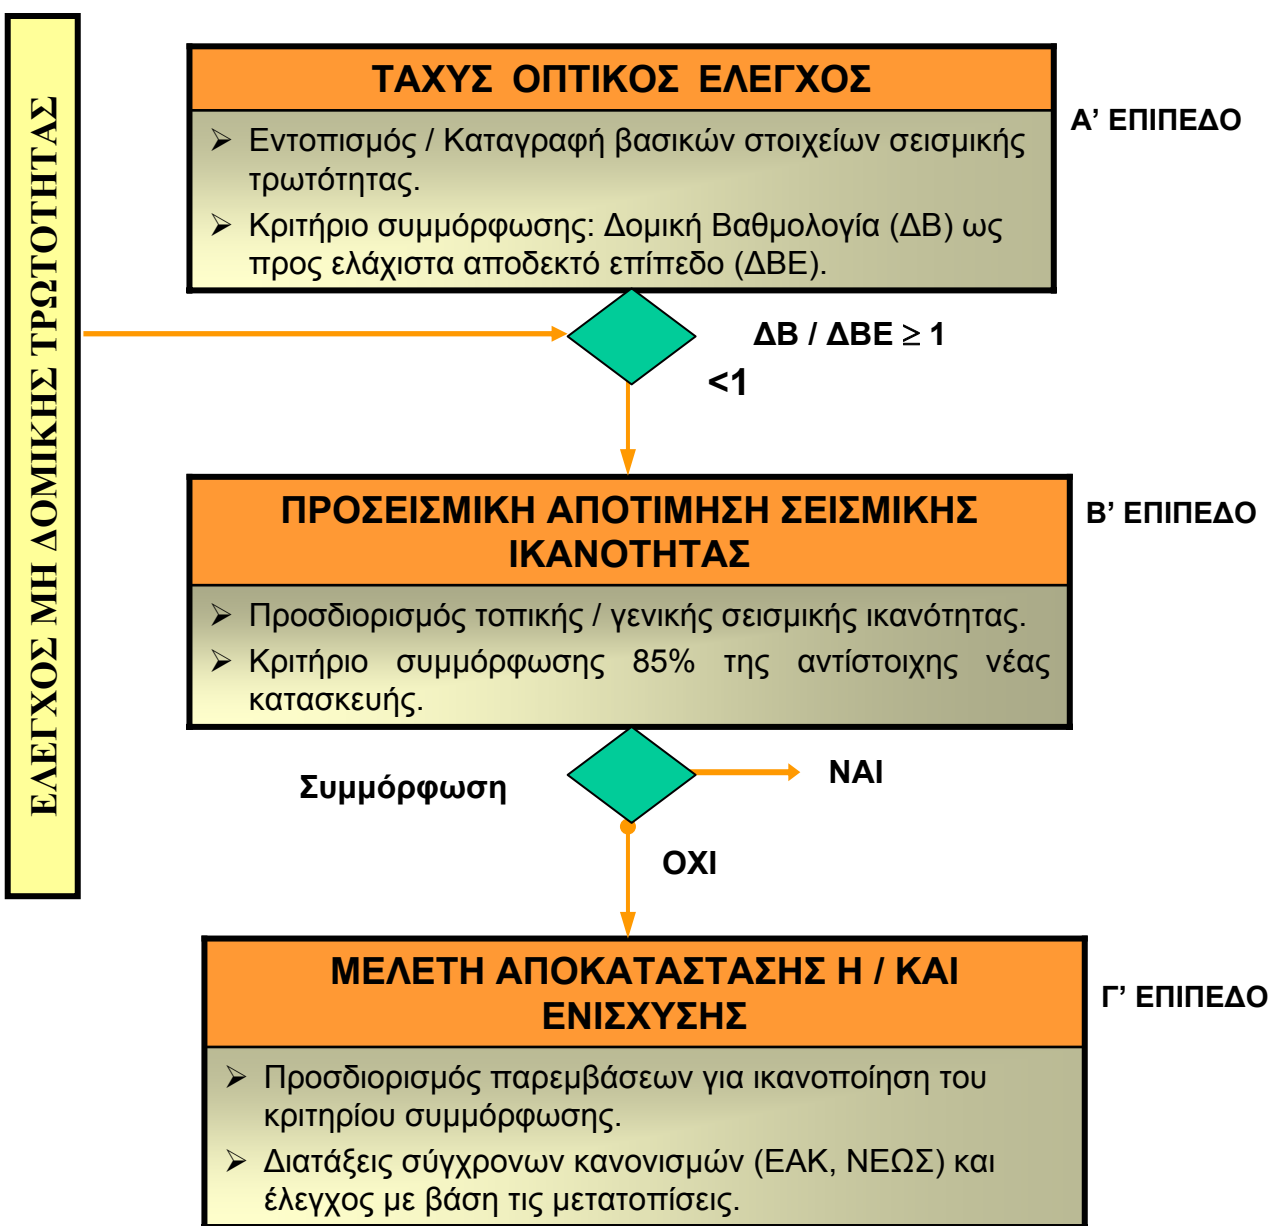
Σχήμα 3.1 Διαδικασία προσεισμικού ελέγχου δημοσίων κτιρίων

Με βάση τα μέχρι σήμερα υιοθετούμενα, στο σχέδιο κανονισμού του ΟΑΣΠ για τον *‘Προσεισμικό έλεγχο Δημοσίων κτιρίων’* [18], [19] τα επίπεδα του προσεισμικού ελέγχου αφορούν σε (σχήμα 3.1):

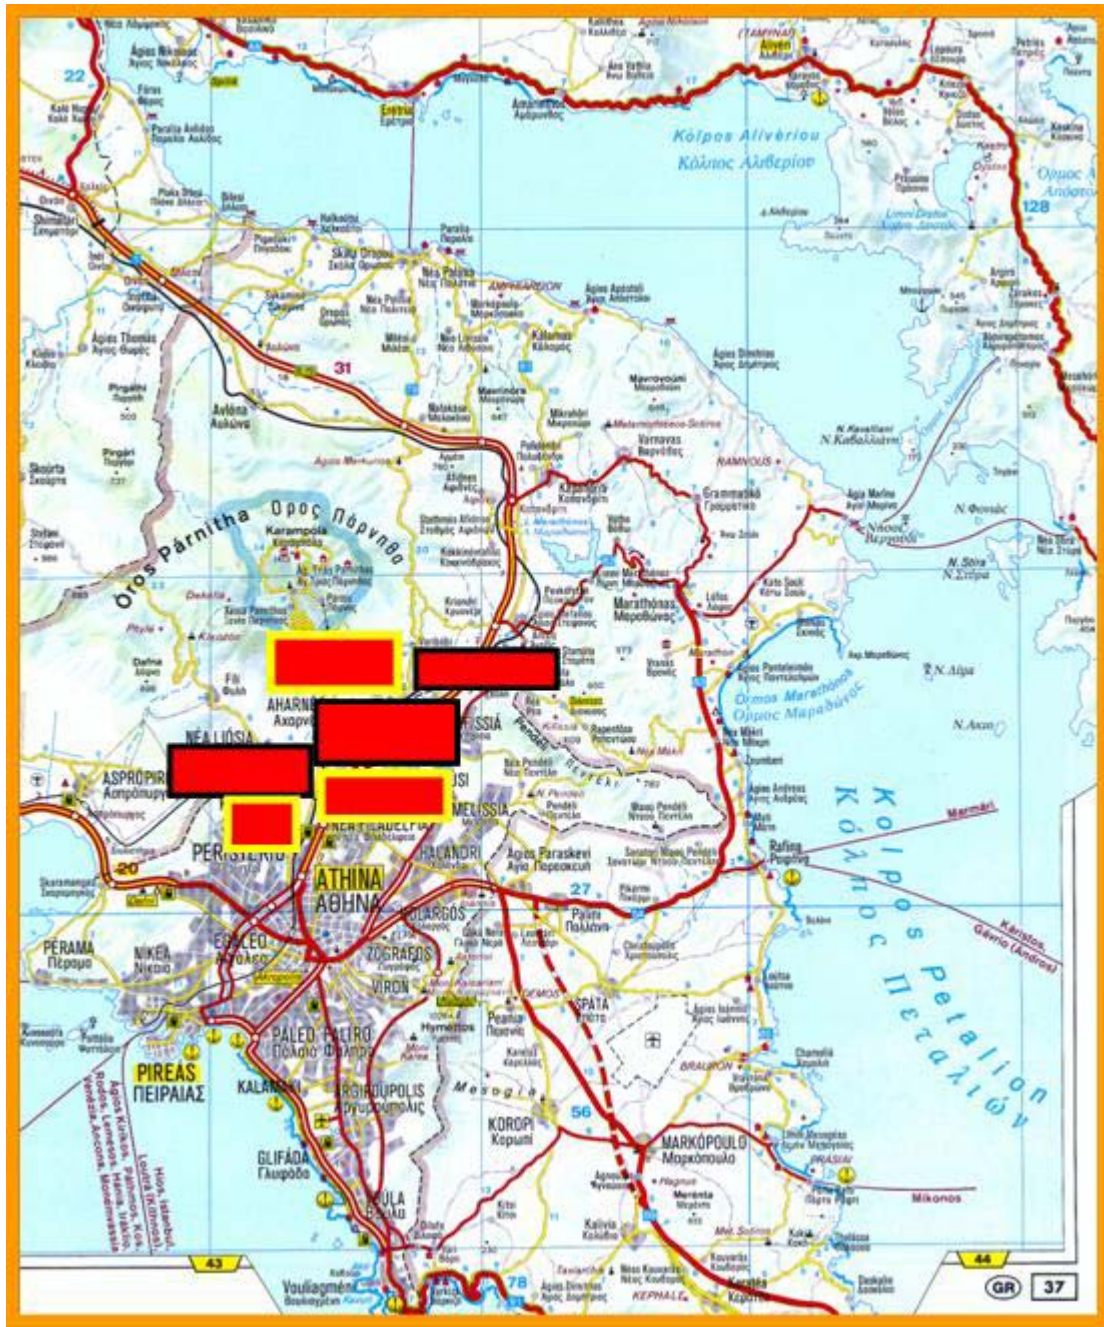
Σχήμα 5.1 Περιοχές εφαρμογής του Ταχέως Οπτικού Ελέγχου

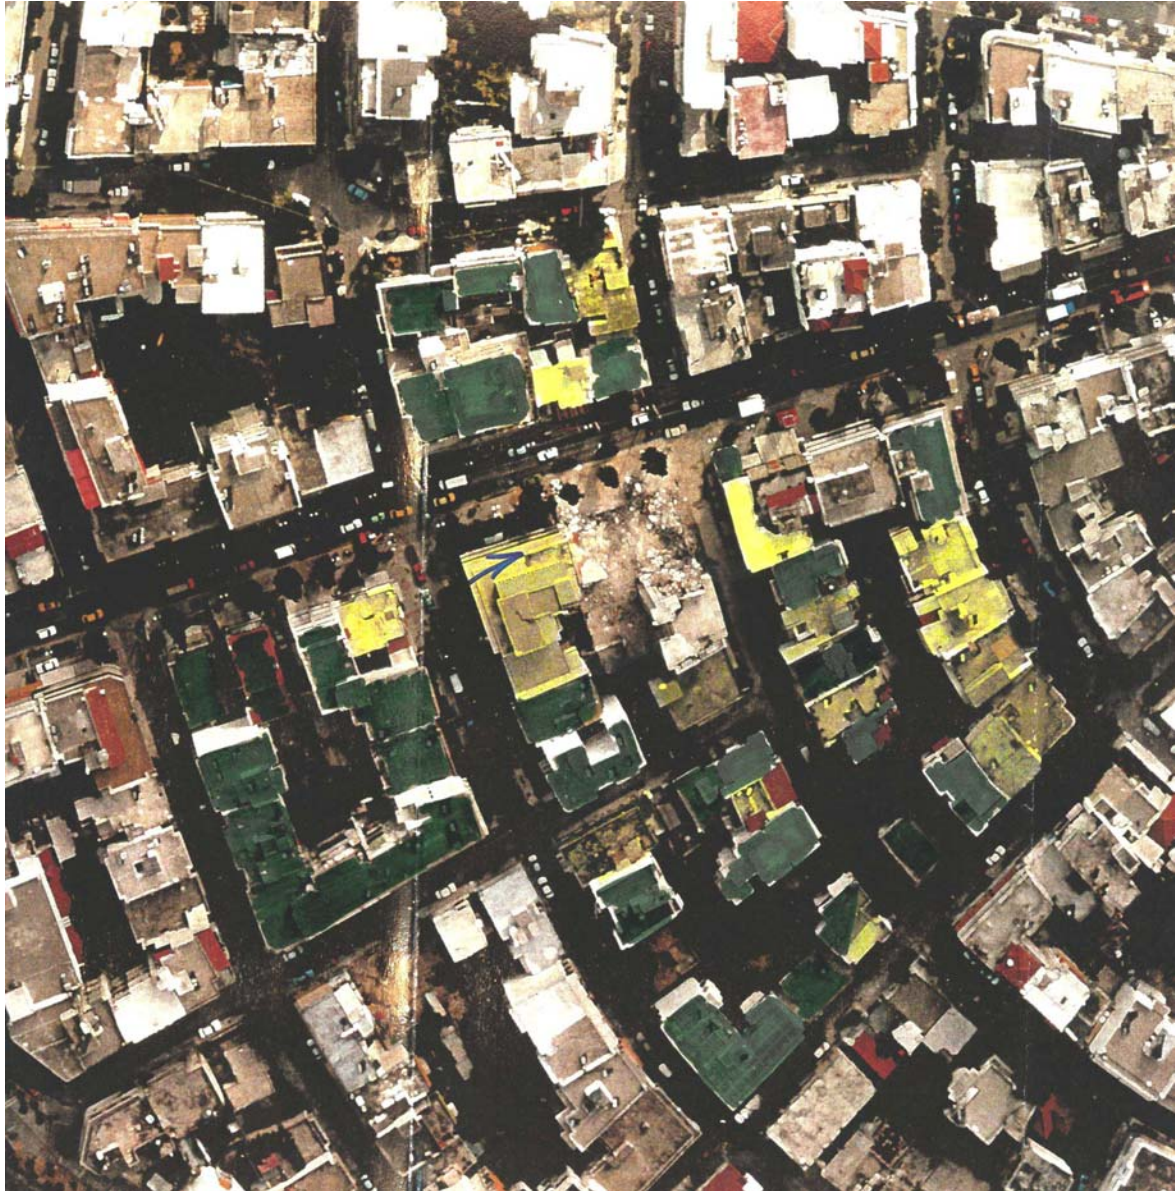
Σχήμα 5.2 Διαδικασία εφαρμογής του Ταχέως Οπτικού Ελέγχου σε γειτονικά οικοδομικά τετράγωνα με κατασκευές οι οποίες εμφάνιζαν διαφορετικό ποσοστό και βαθμό βλάβης.

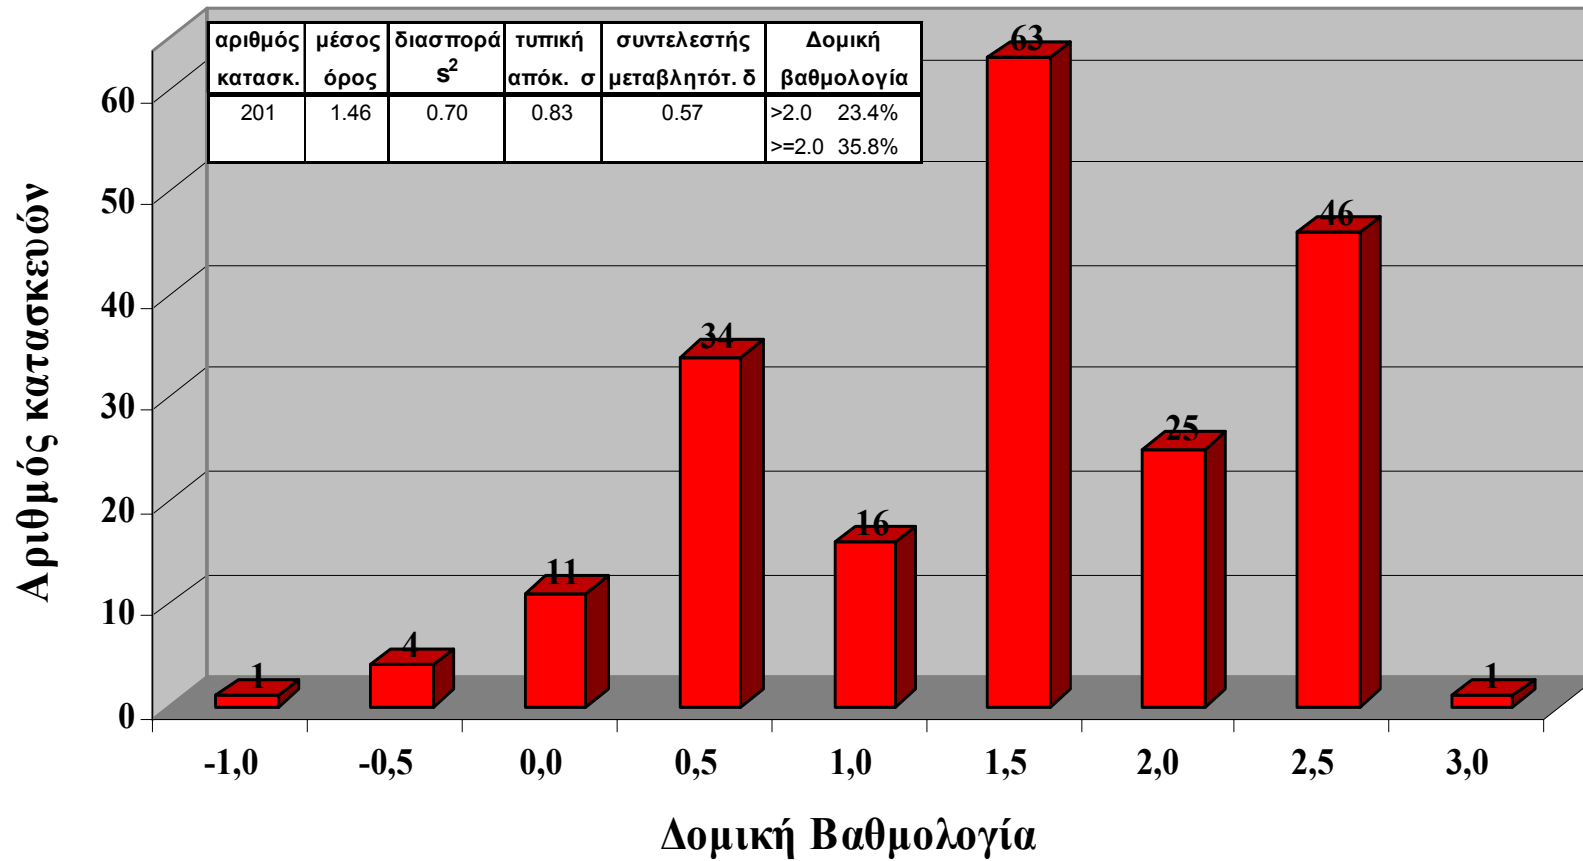
Σχήμα 6.3 Κατανομή της δομικής βαθμολογίας για τις κατασκευές από Ωπλισμένο Σκυρόδεμα με σημαντικές βλάβες (κόκκινες)

στ. Η δομική βαθμολογία των 201 κατασκευών οι οποίες παρουσίαζαν σημαντικές βλάβες στο δομικό τους σύστημα κυμάνθηκε επίσης μεταξύ των τιμών  $-1.0 \div 3.0$  με διαφοροποιημένα όμως ποσοστά ως προς τις αντίστοιχες με κατάρρευση, αφού ποσοστό 67% παρουσίασε τιμές  $\Delta B < 2.0$  και 36% τιμές μεγαλύτερες ή ίσες του 2.0. Παρατηρείται αυξημένη τιμή του μέσου όρου για την κατηγορία των κατασκευών αυτών ( $\Delta B_m = 1.46$ ) αλλά μεγαλύτερη διασπορά των τιμών του  $\Delta B$  ως προς τις αντίστοιχες τιμές για την ομάδα των κατασκευών με καταρρεύσεις. Και στην ομάδα των κατασκευών αυτών η διερεύνηση των επιμέρους παραμέτρων οι οποίες διαμόρφωσαν τον δείκτη  $\Delta B$  με υψηλές σχετικά τιμές προσδιόρισε σαν κύριο αίτιο την αρχική υψηλή τιμή της Βασικής Βαθμολογίας σε συνδυασμό με την μικρή μείωση της από την ανυπαρξία ελεύθερου ισογείου (pilotis) ή κοντών υποστυλωμάτων.

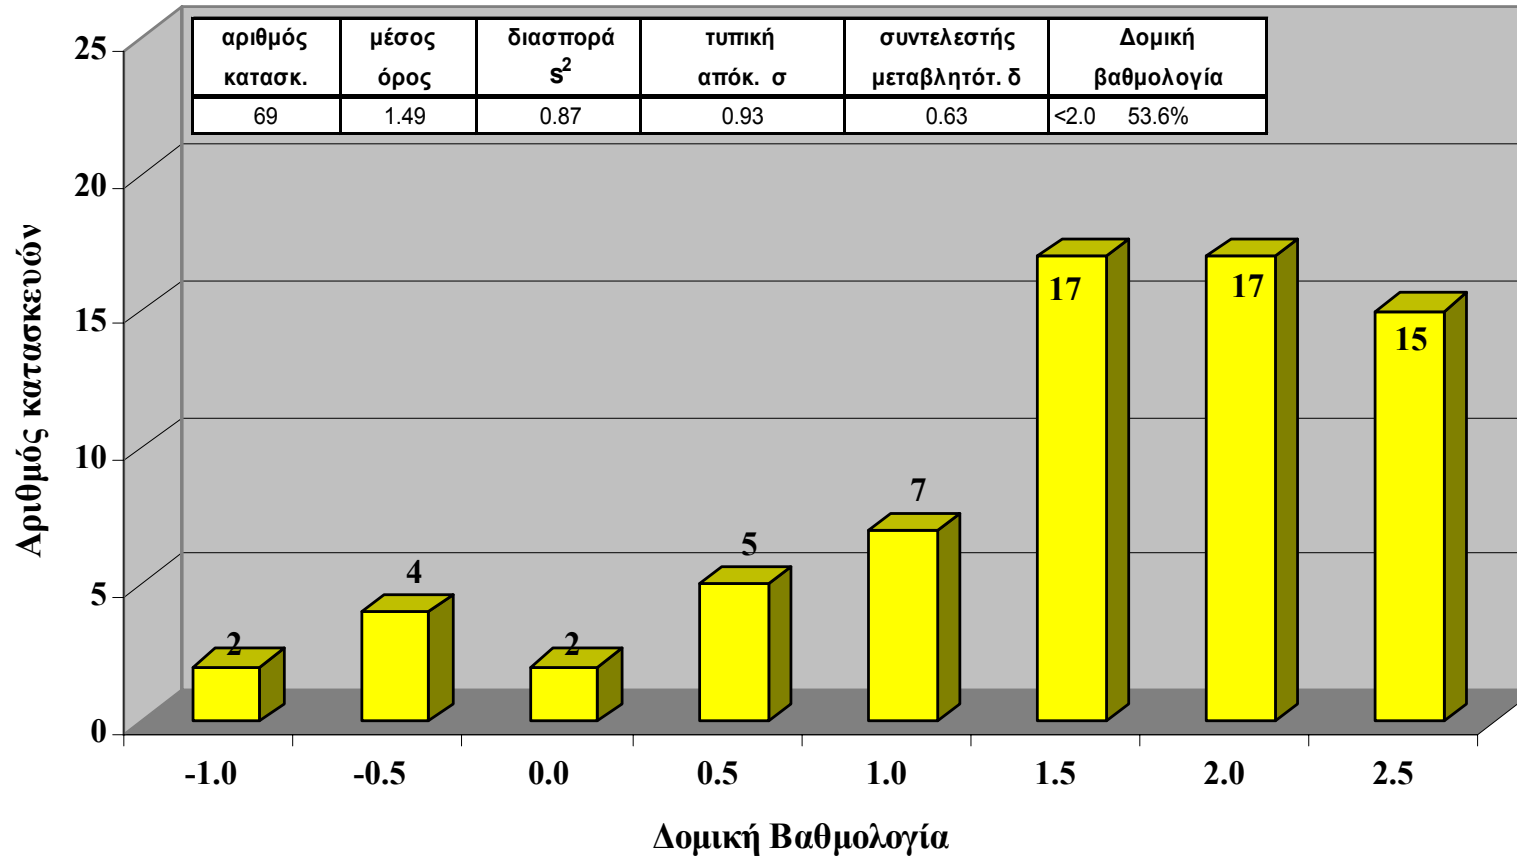
Σχήμα 6.4 Κατανομή της δομικής βαθμολογίας για τις κατασκευές από Ωπλισμένο Σκυρόδεμα με μικρές βλάβες στο ΔΣυ ή/και σημαντικές βλάβες στις ΤΠ (κίτρινες)

ζ. Για τις κατασκευές με εκτεταμένες βλάβες στα μη φέροντα δομικά στοιχεία ή/και μικρού βαθμού βλάβες στο δομικό τους σύστημα (κίτρινες), η διακύμανση της  $\Delta B$  καλύπτει το πεδίο τιμών από  $-1.0 \div 2.5$  με το 54% των κατασκευών αυτών να παρουσιάζει τιμές  $\Delta B \leq 2.0$ , ενώ το 82% να παρουσιάζει δείκτη δομικής βαθμολογίας  $1.0 \leq \Delta B \leq 2.5$ . Περιοχή βαθμολογίας όπου οι χρησιμοποιούμενοι συντελεστές εμφανίζουν σημαντική συγκέντρωση. Ο μέσος όρος της δομικής βαθμολογίας για τις κατασκευές αυτές ( $\Delta B_m = 1.49$ ) παρουσιάζει περίπου την αυτή τιμή με τις αντίστοιχες κατασκευές με βλάβες στο δομικό σύστημα, όμως εμφανίζεται αυξημένη τιμή του συντελεστή διασποράς και της τυπικής απόκλισης.

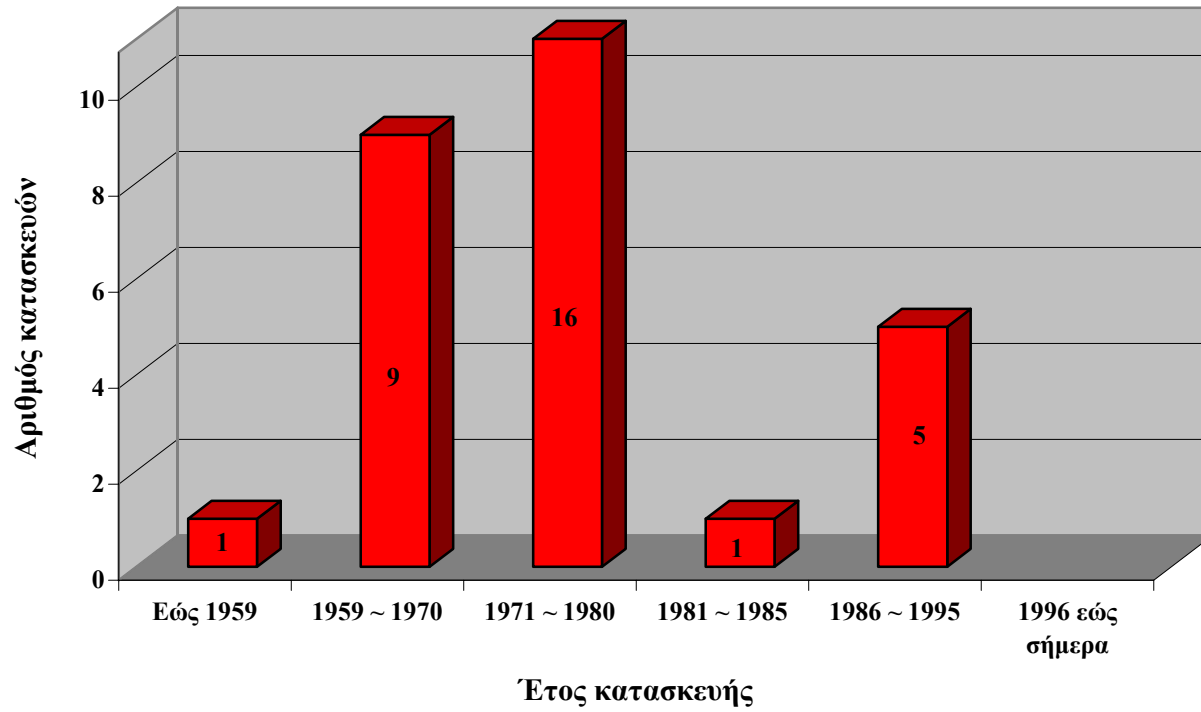
Σχήμα 6.20. Κατανομή του αριθμού των ΚΩΣ με σημαντικές βλάβες σε συνάρτηση με το έτος κατασκευής.

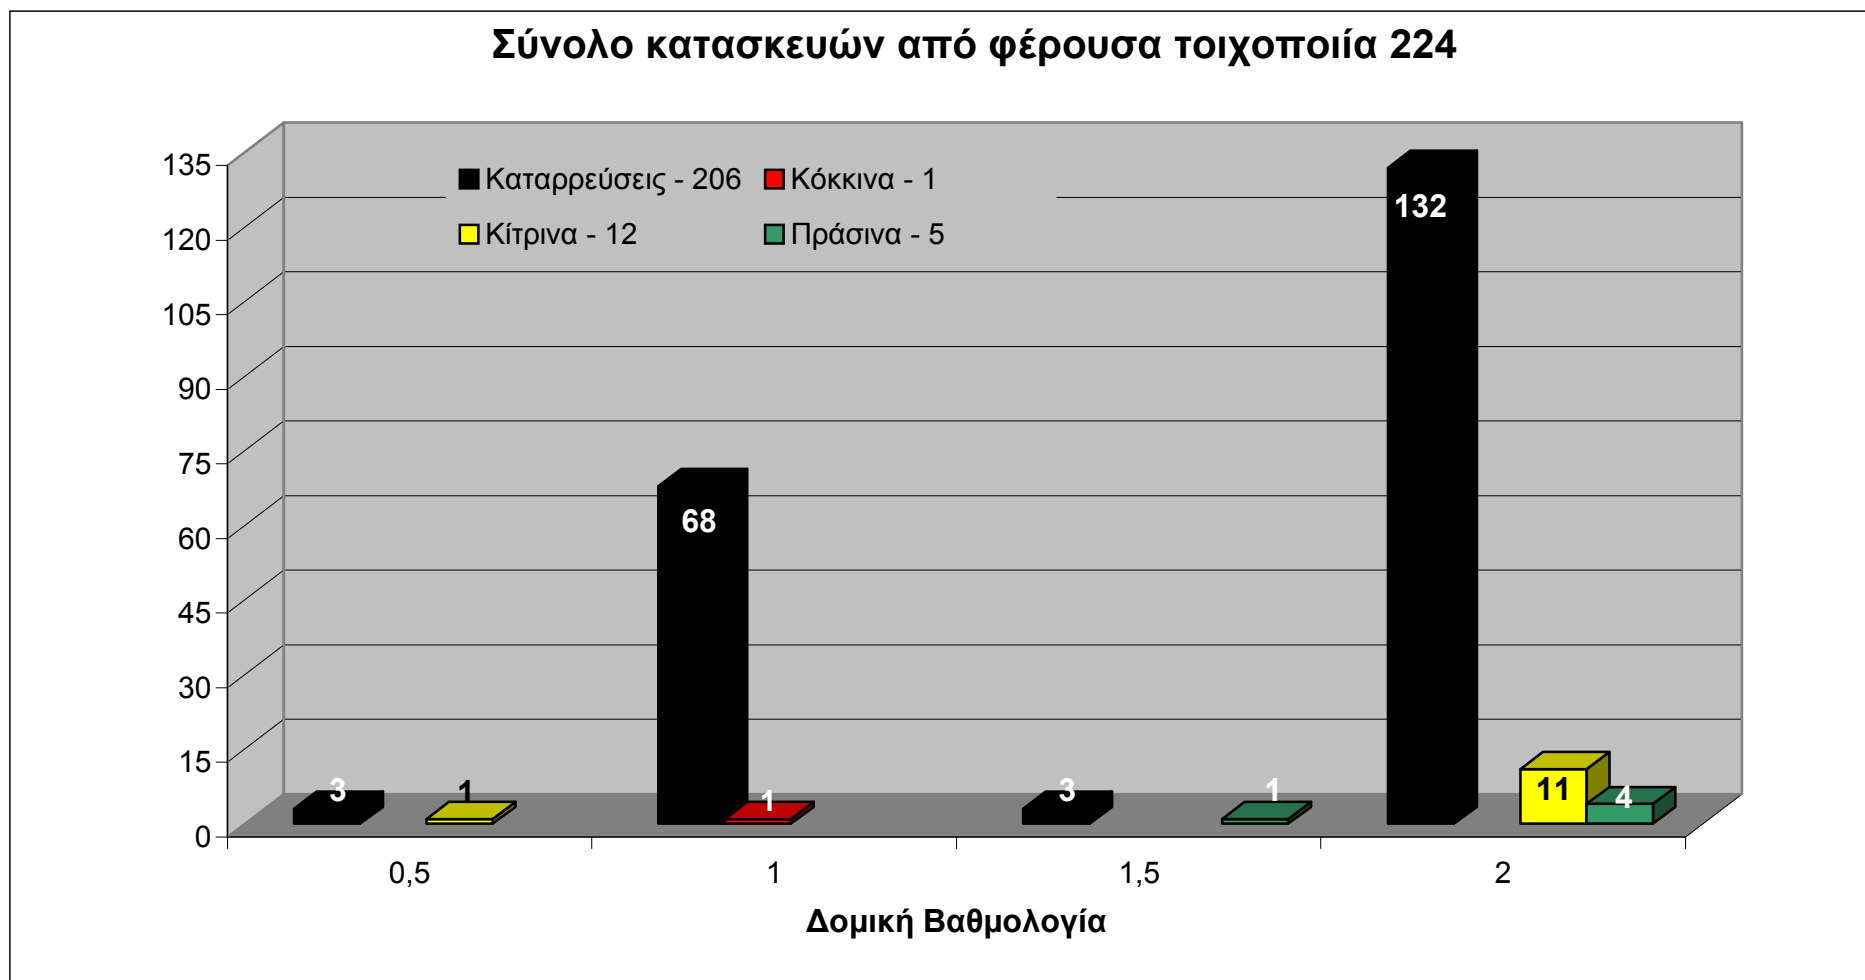
Σχήμα 6.24 Κατανομή της δομικής βαθμολογίας για το σύνολο των κατασκευών από Φέρουσα Τοιχοποιία

ιζ. Η εφαρμογή του TOE σε 224 κατασκευές με δομικό σύστημα από φέρουσα τοιχοποιία παρουσίασε σημαντική συγκέντρωση της δομικής βαθμολογίας των κατασκευών που κατέρρευσαν στο πεδίο τιμών  $\Delta B=1.0$  &  $1.5$ . Γεγονός το οποίο οφείλεται τόσο στην τιμή της Αρχικής Βασικής Βαθμολογίας κυρίως όμως στις ελάχιστες διαφοροποιήσεις των τροποποιητικών συντελεστών για την κατηγορία των κατασκευών αυτών. Θα πρέπει βέβαια να σημειωθεί ότι στο υπόψη στατιστικό δείγμα η συντριπτική πλειοψηφία (203 κατασκευές, ποσοστό 91%) αφορούσε σε κατασκευές οι οποίες υπέστησαν κατάρρευση και οι οποίες εί-

χαν δομικό σύστημα από φέρουσα άοπλη τοιχοποιία, κυρίως λιθοδομή χωρίς διαζώματα ή διαφράγματα (κατηγορία ΑΤ).
