ΟΡΓΑΝΙΣΜΟΣ ΑΝΤΙΣΕΙΣΜΙΚΟΥ ΣΧΕΔΙΑΣΜΟΥ ΚΑΙ ΠΡΟΣΤΑΣΙΑΣ

ΕΘΝΙΚΟ ΜΕΤΣΟΒΙΟ ΠΟΛΥΤΕΧΝΕΙΟ

ΑΠΟΤΙΜΗΣΗ ΚΑΙ ΣΥΝΤΑΞΗ
ΣΥΣΤΑΣΕΩΝ ΓΙΑ ΤΙΣ ΕΠΕΜΒΑΣΕΙΣ ΣΤΑ
ΚΤΙΡΙΑ ΤΟΥ ΙΣΤΟΡΙΚΟΥ ΟΙΚΙΣΜΟΥ
ΤΗΣ ΛΕΥΚΑΔΑΣ

ΚΕΦΑΛΑΙΟ Ι ΤΟ ΙΣΤΟΡΙΚΟ ΔΟΜΙΚΟ ΑΝΤΙΣΕΙΣΜΙΚΟ ΣΥΣΤΗΜΑ ΤΗΣ ΛΕΥΚΑΔΑΣ

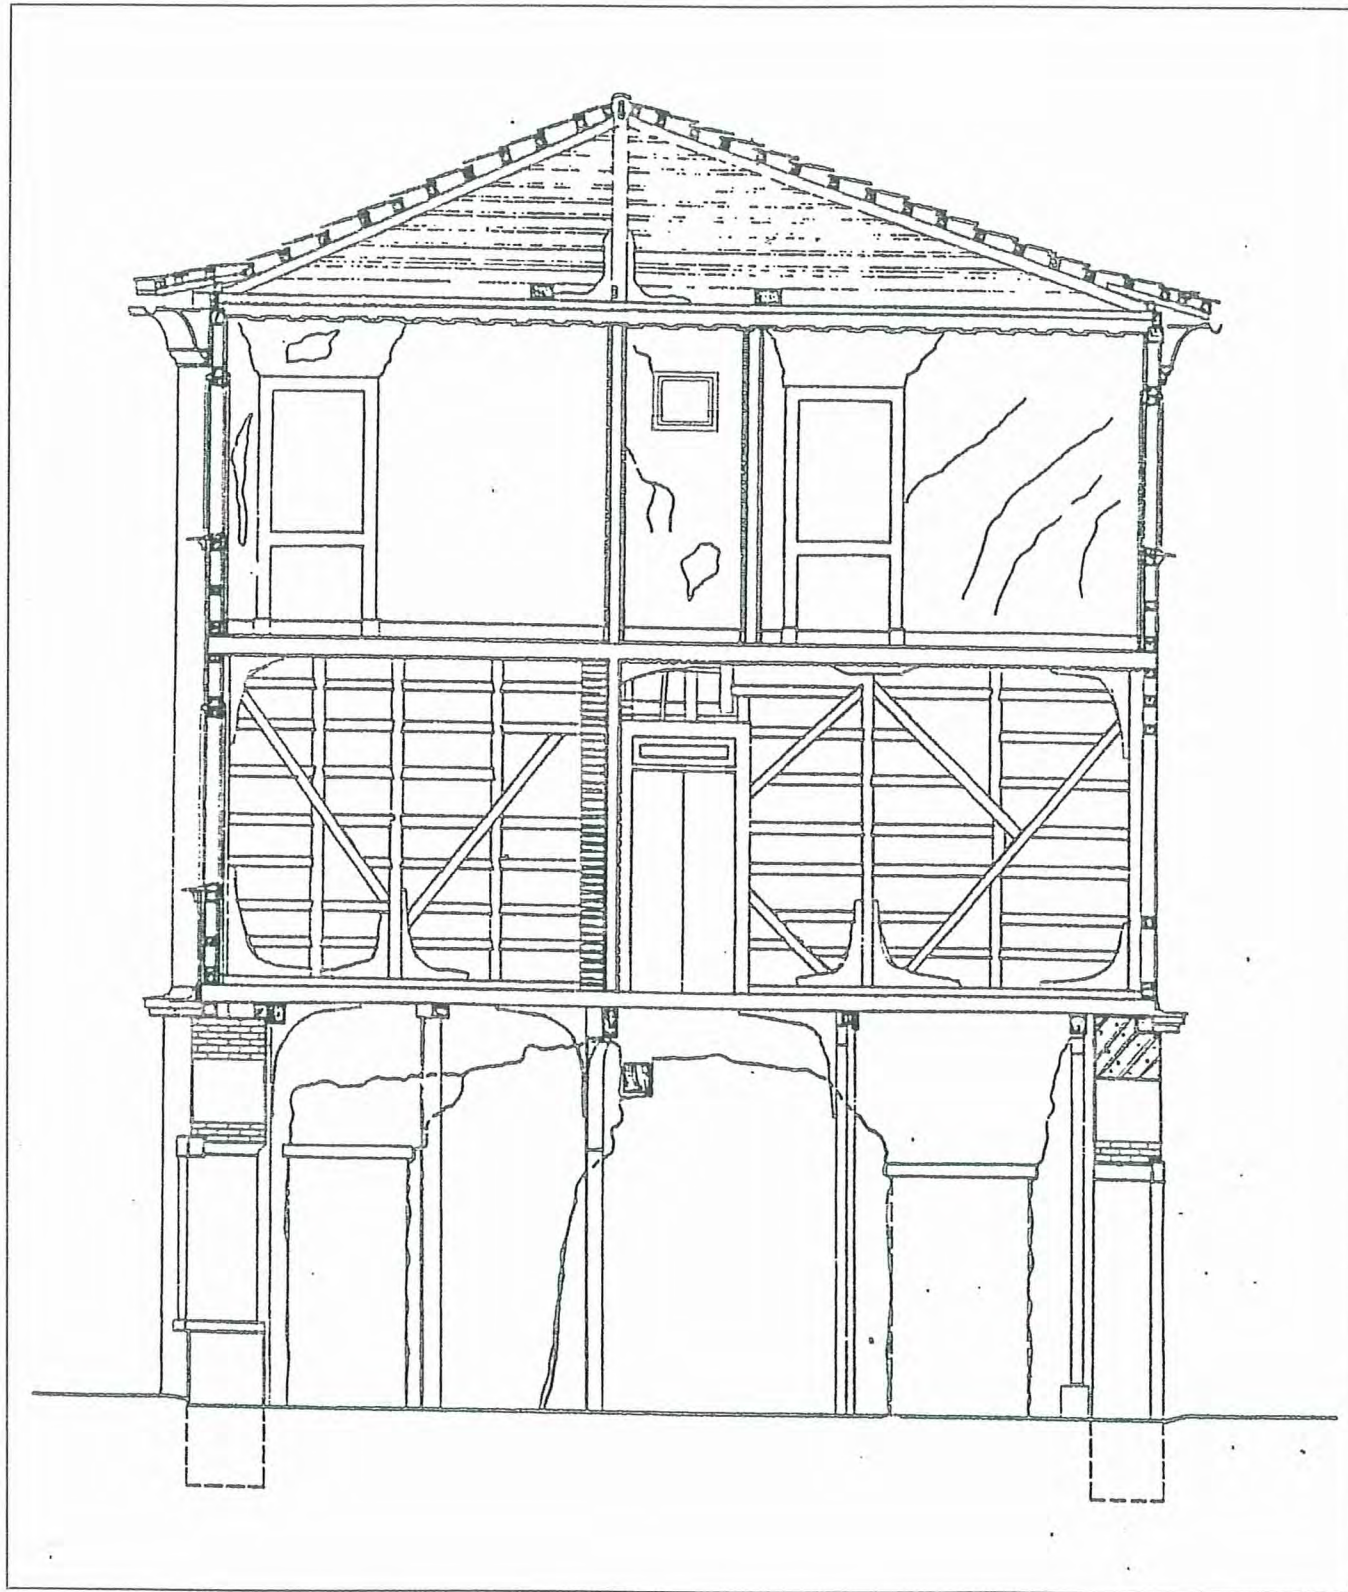
ΣΧ.8 Τομή κτιρίου με λίθινο ισόγειο και ξύλινο όροφο.

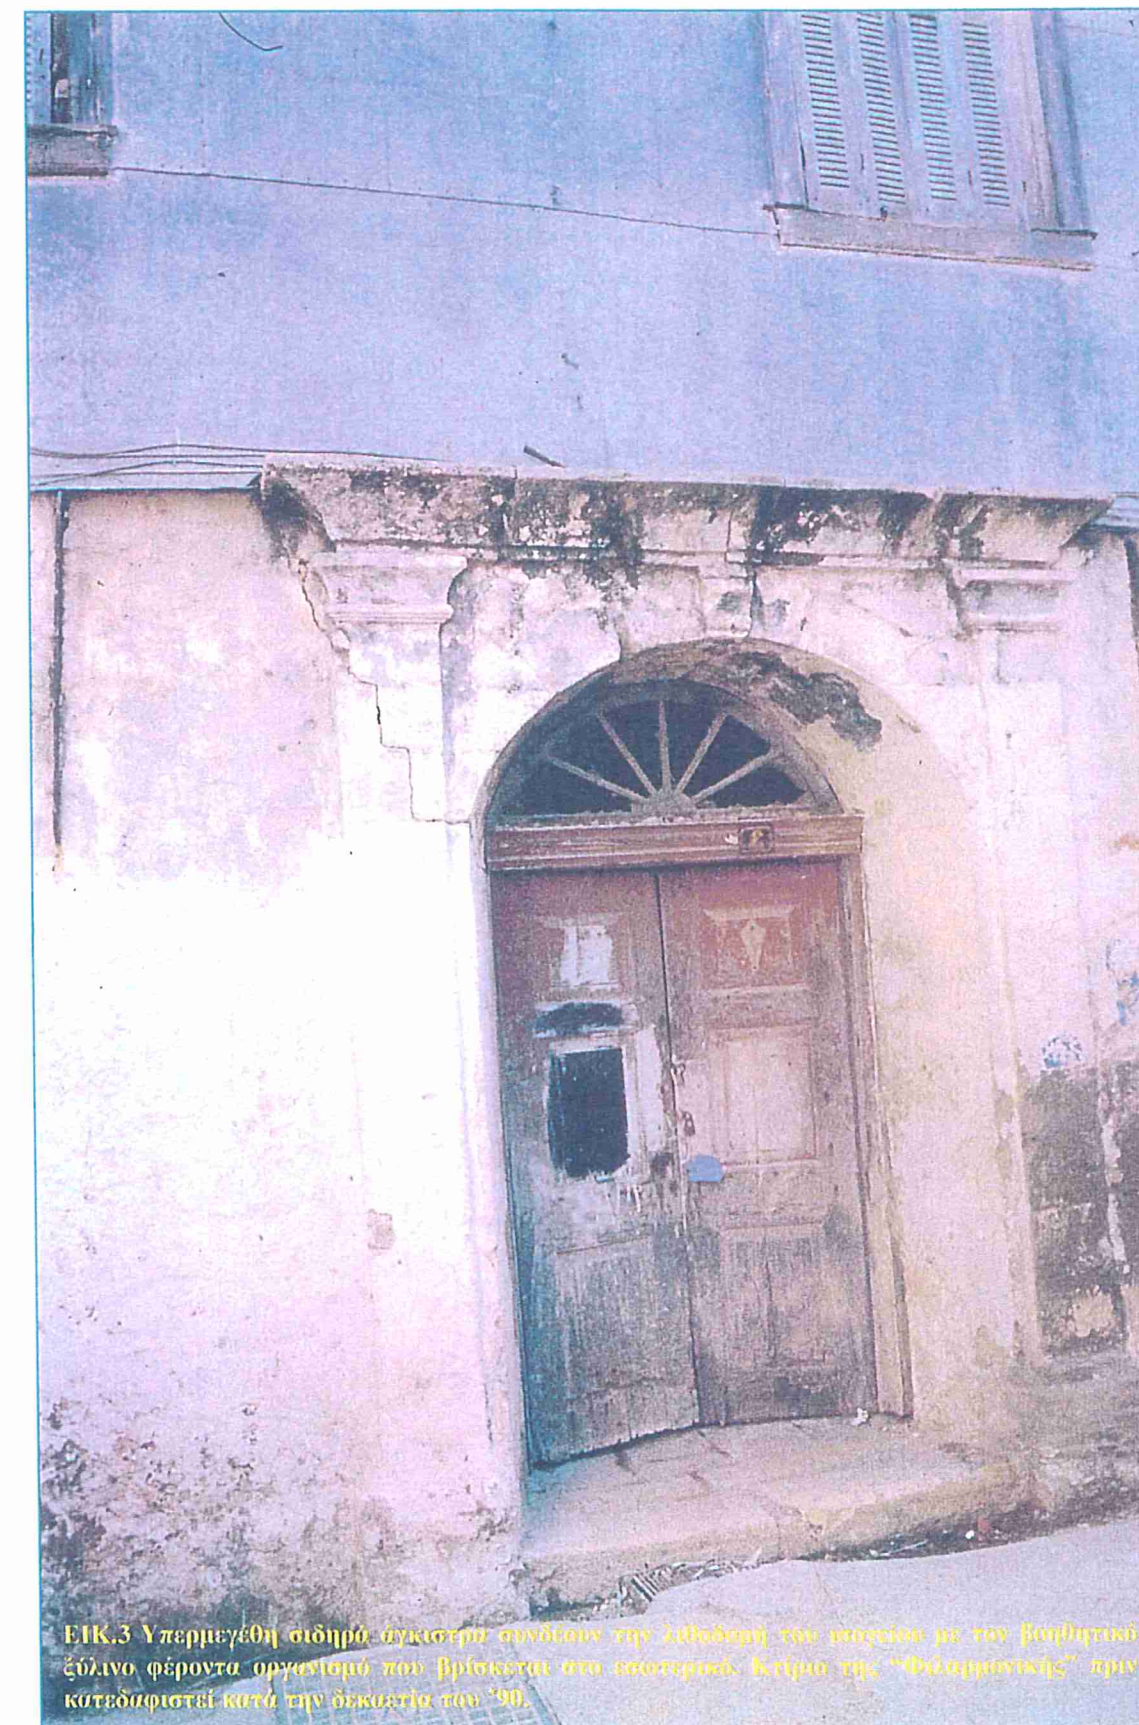
ΕΙΚ.3 Υπερμεγέθη σιδηρά άγκιστρα συνδέουν την λιθοδομή του ισόγειου με τον βοηθητικό ξύλινο φέροντα οργανισμό που βρίσκεται στο εσωτερικό. Κτίριο της "Φιλαρμονικής" την καταδαφιστεί κατά την δεκαετία των '90.

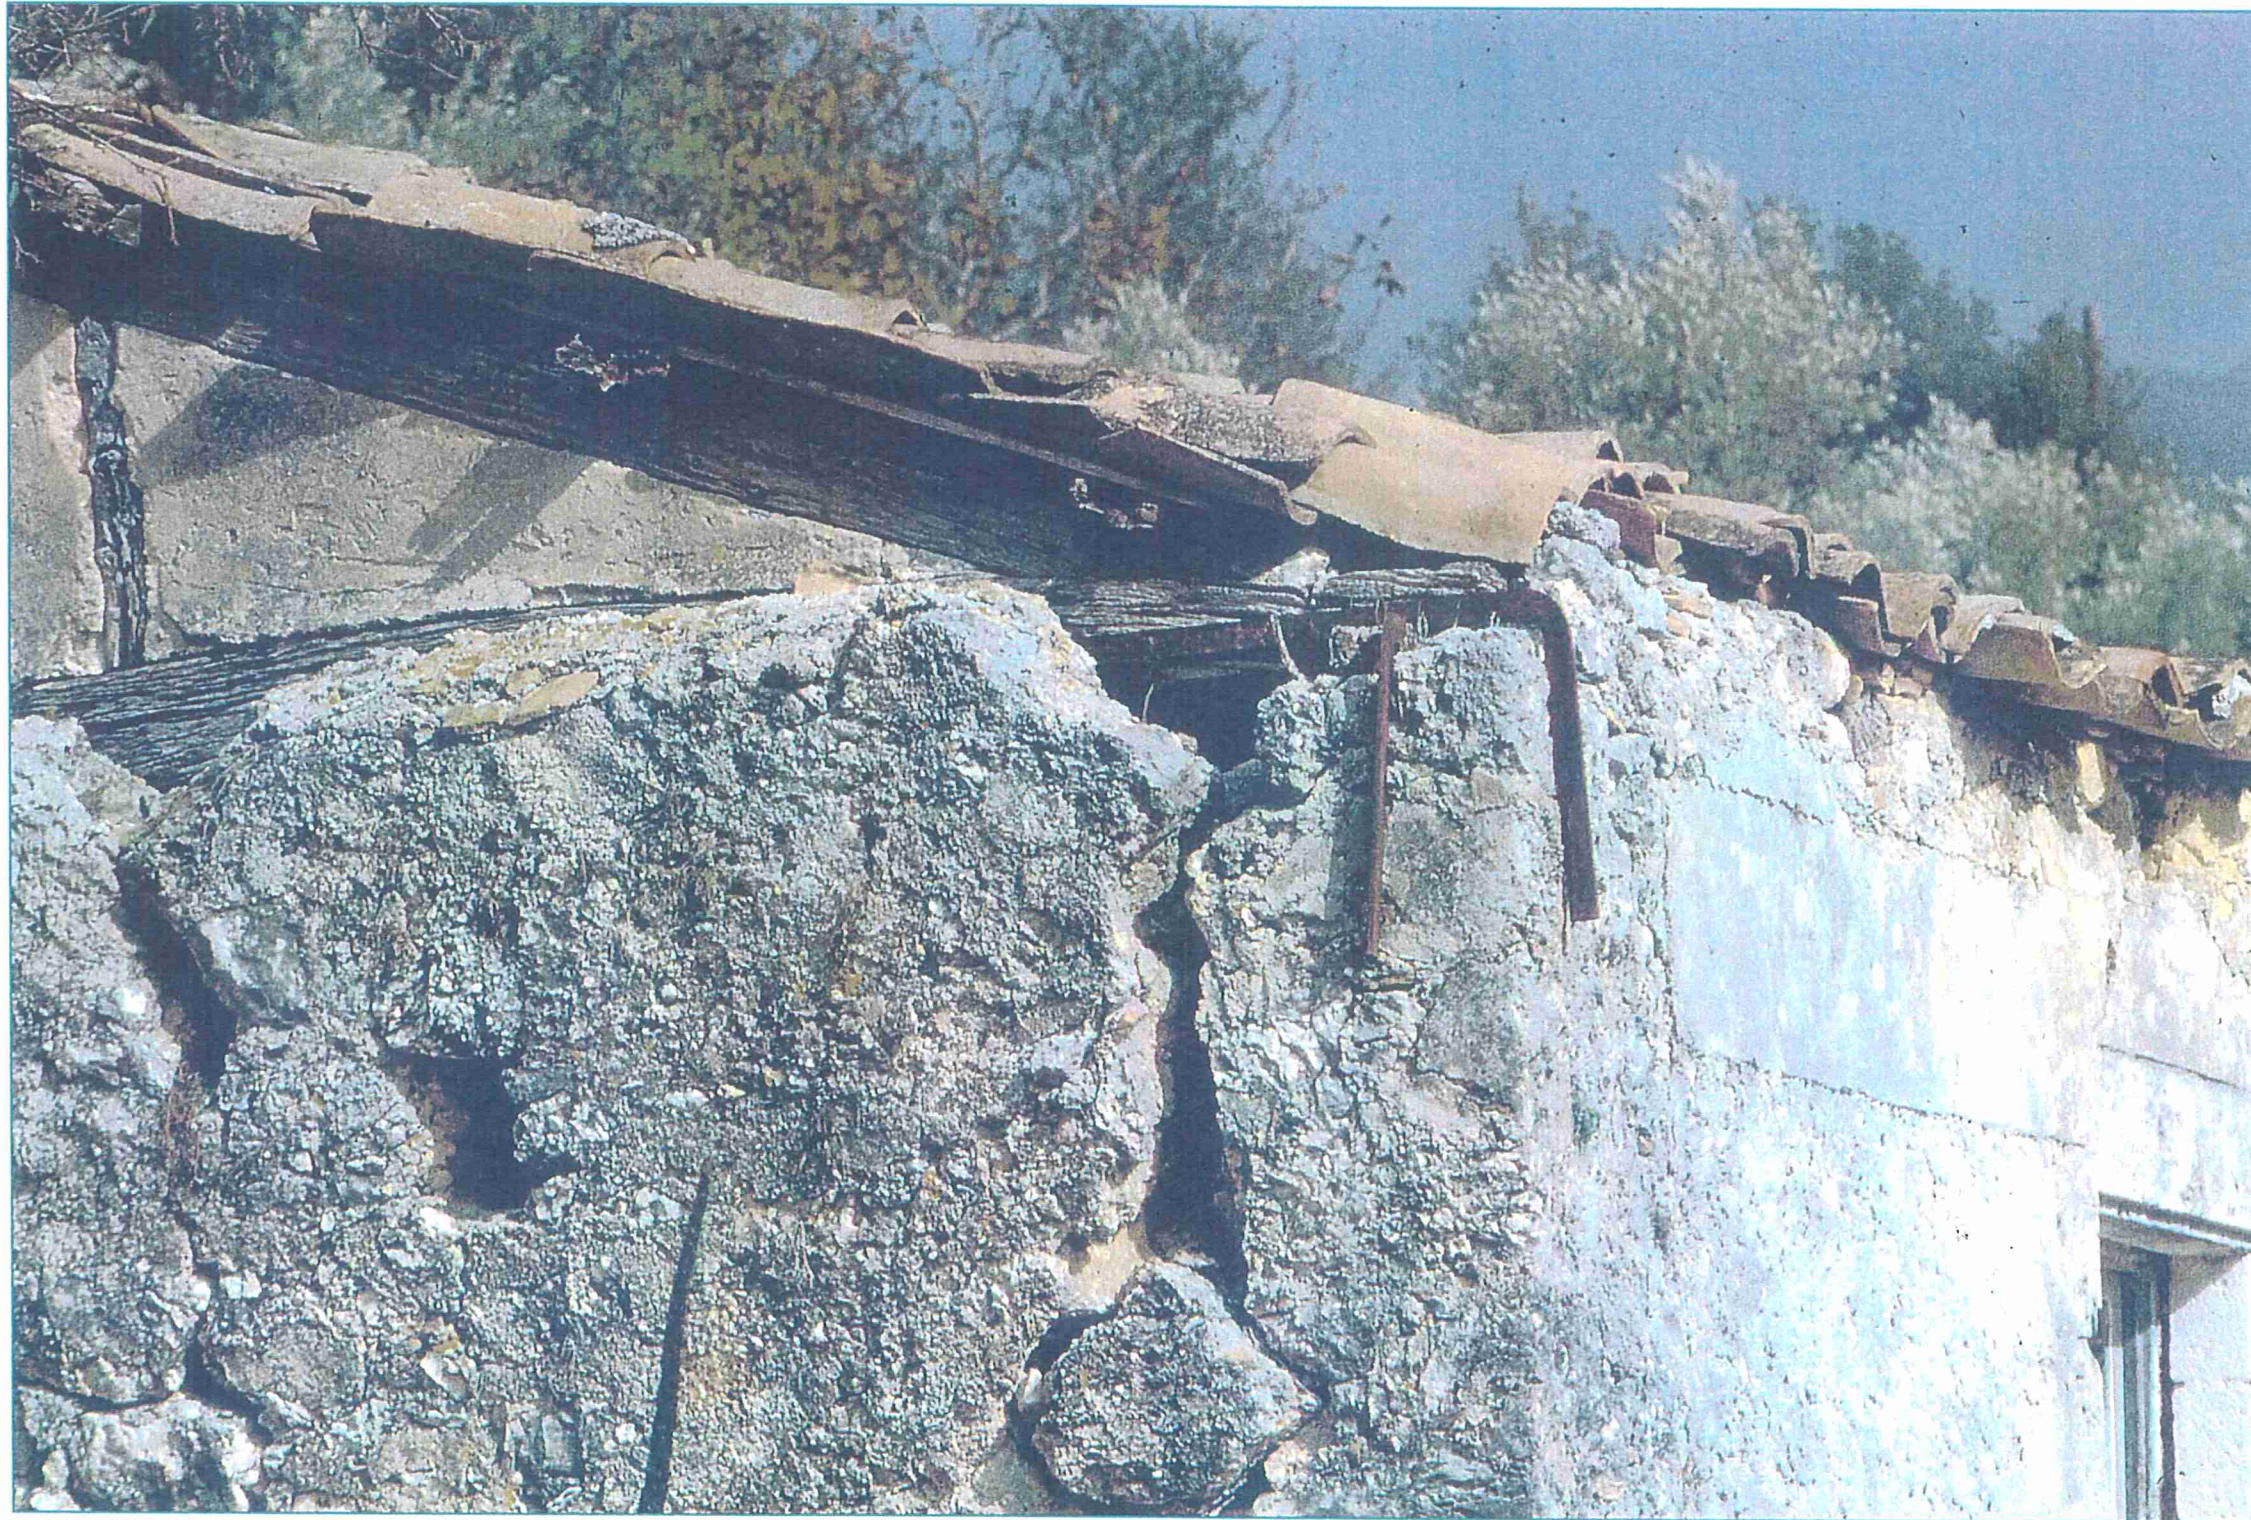
ΕΙΚ.4 Σιδηρά άγκιστρα συγκρατούν την ρηγματωμένη από τον σεισμό του 1953 λιθοδομή στον βοηθητικό ξύλινο φέροντα οργανισμό.

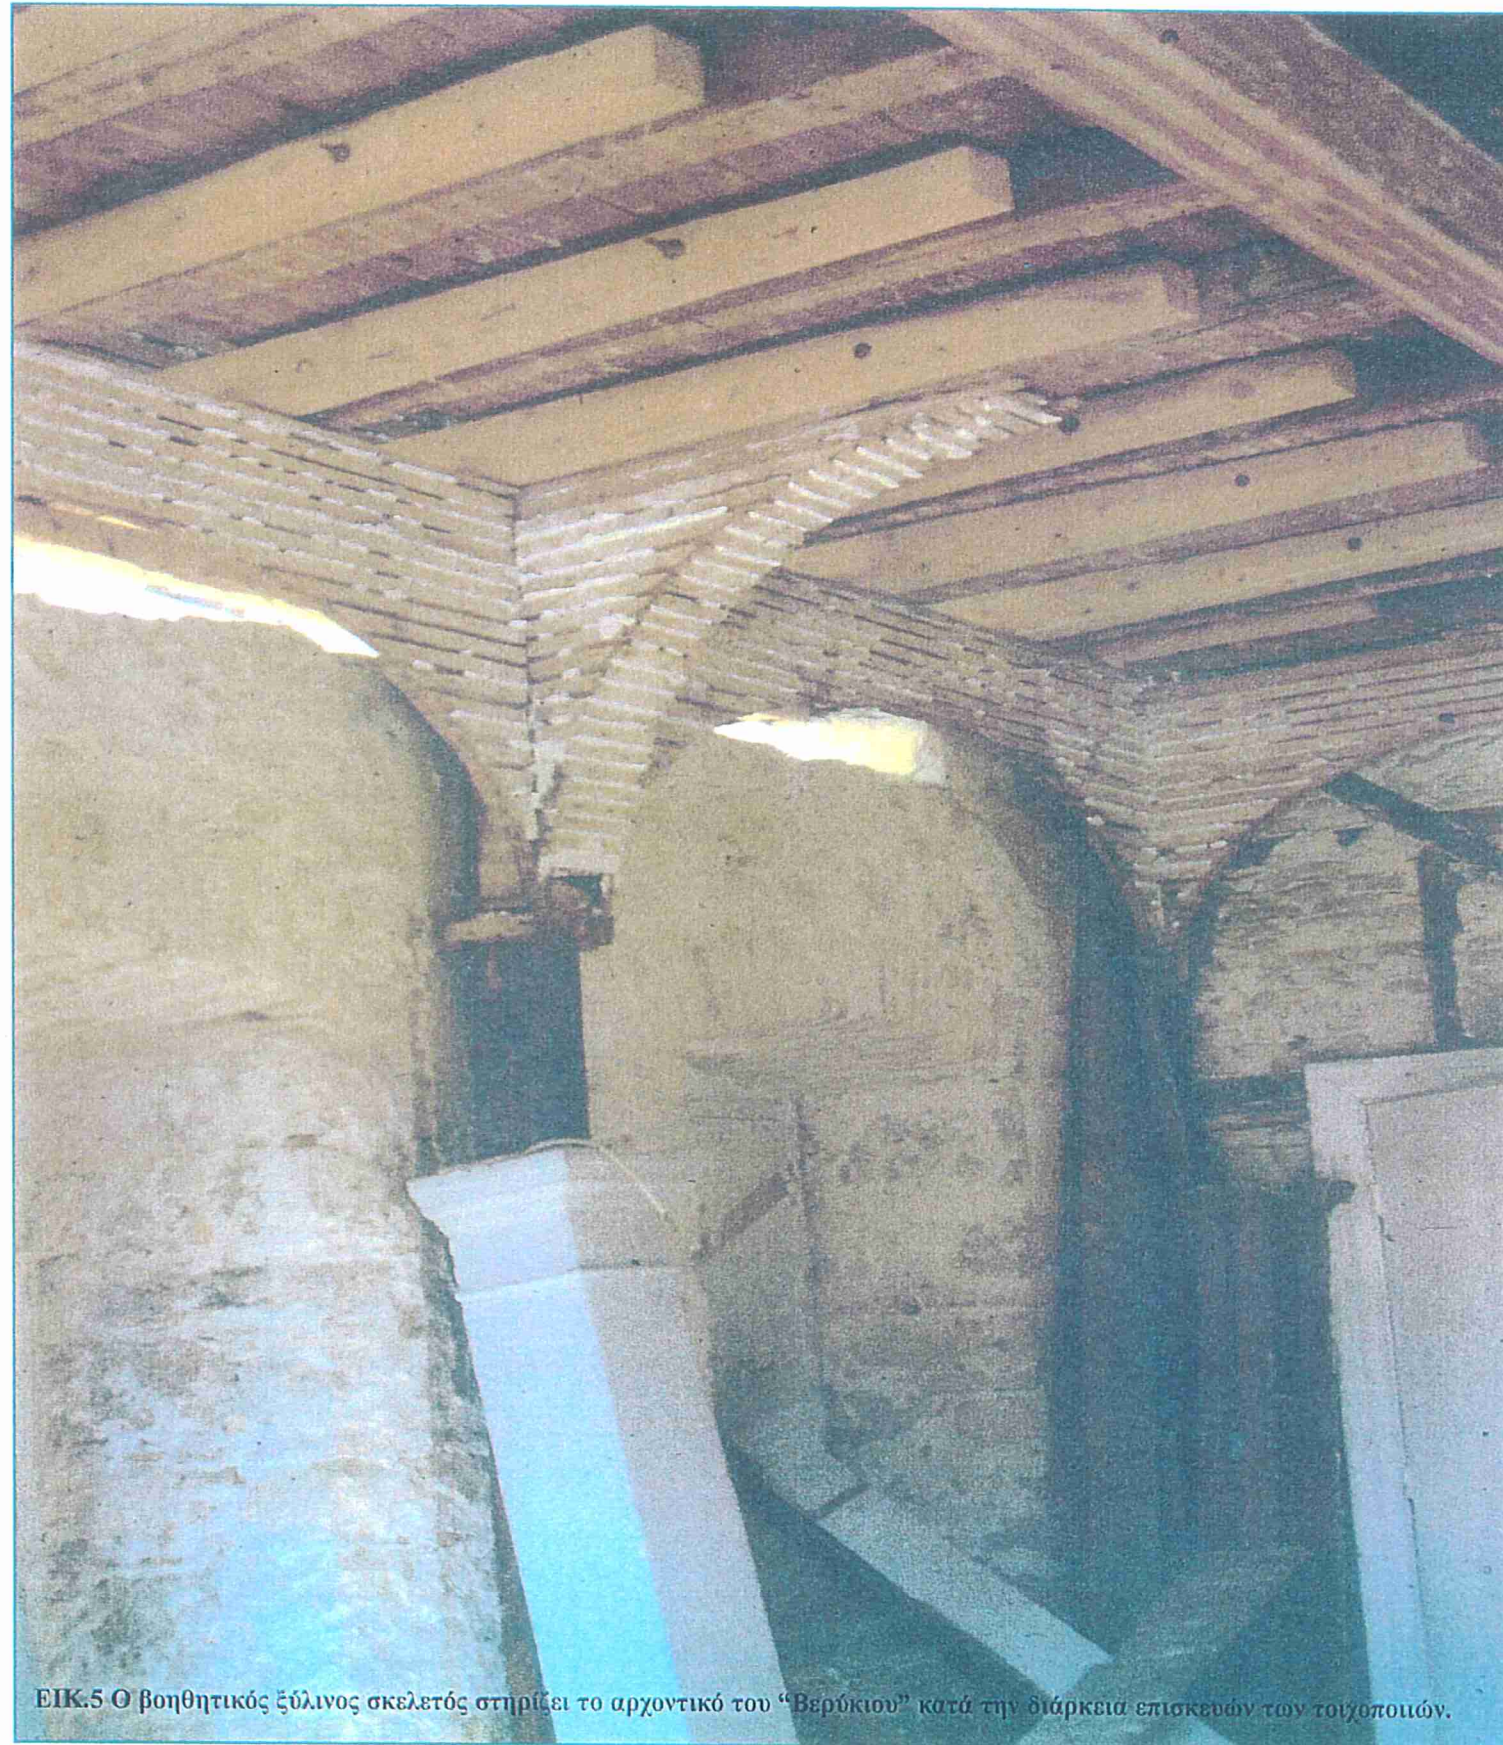
ΕΙΚ.5 Ο βοηθητικός ξύλινος σκελετός στηρίζει το αρχοντικό του "Βερούκιου" κατά την διάρκεια επισκευών των τοιχοποιιών.

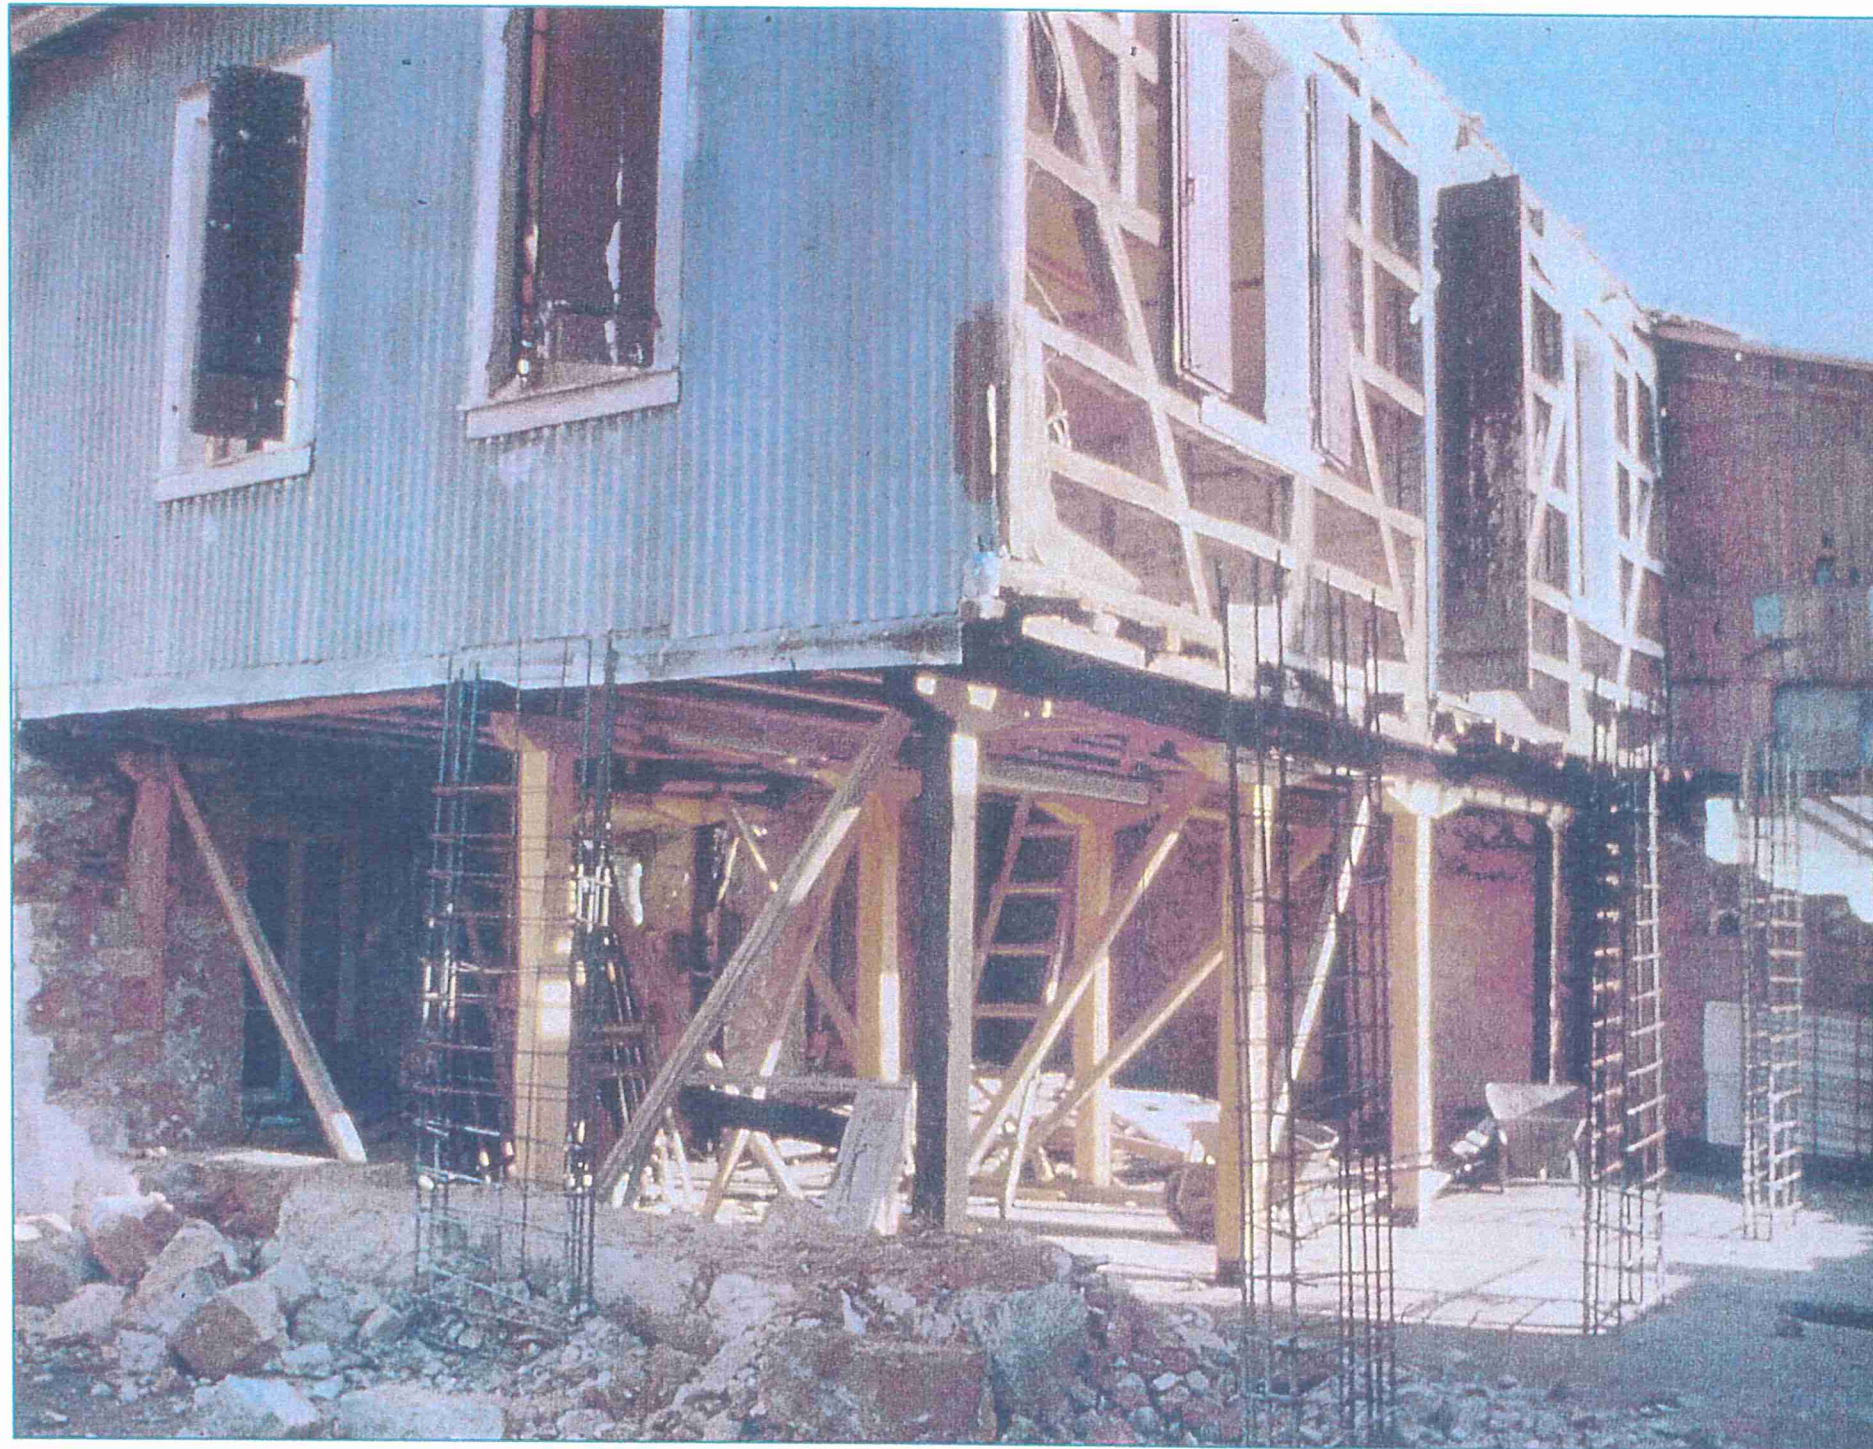
ΕΙΚ.8 Τυπικό κτίριο της Λευκάδας κατά την διάρκεια επισκευών και επεκτάσεων (πριν το 1995) στηριζόμενο προσωρινά στο βοηθητικό σύστημα ξύλινων υποστυλωμάτων στο ισόγειο.

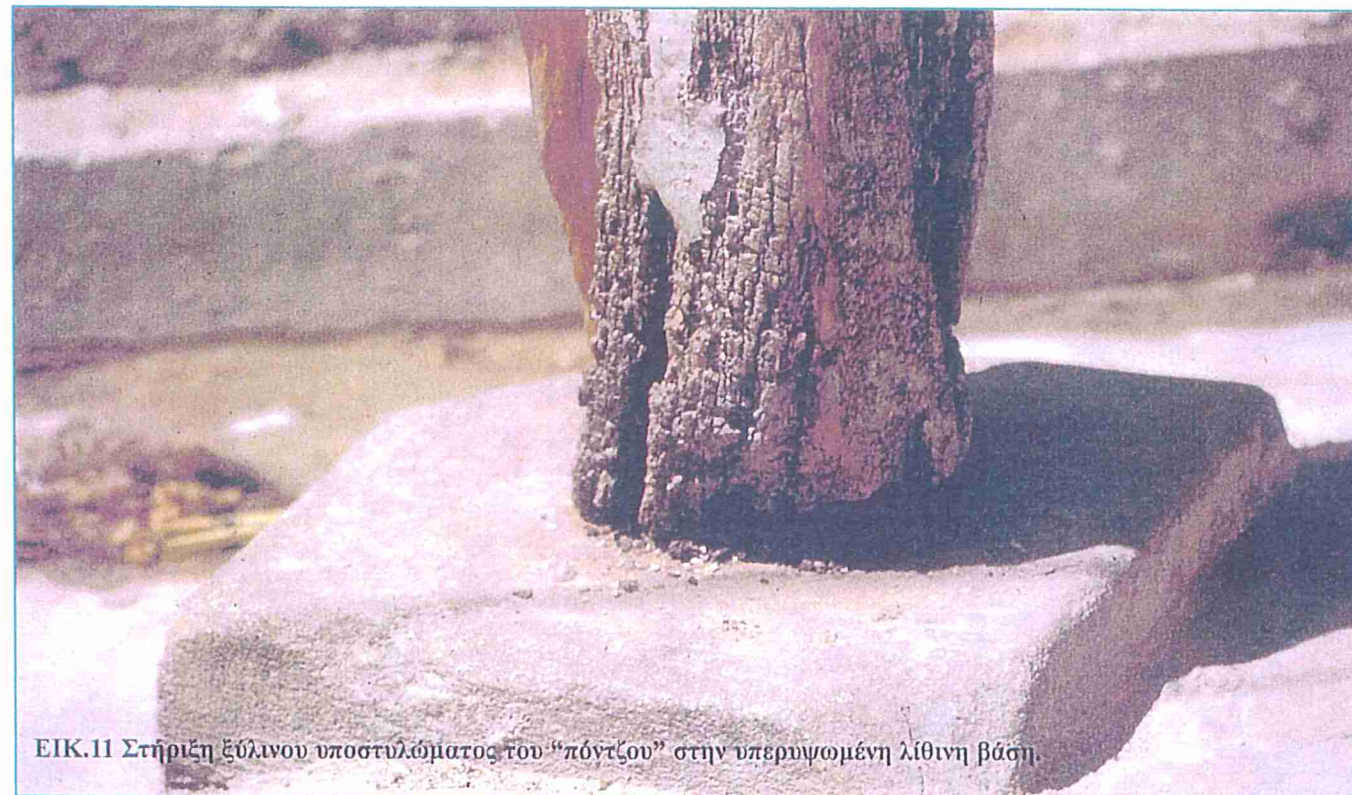
ΕΙΚ.11 Στήριξη ξύλινου υποστυλώματος του "πόντζου" στην υπερυψωμένη λίθινη βάση.

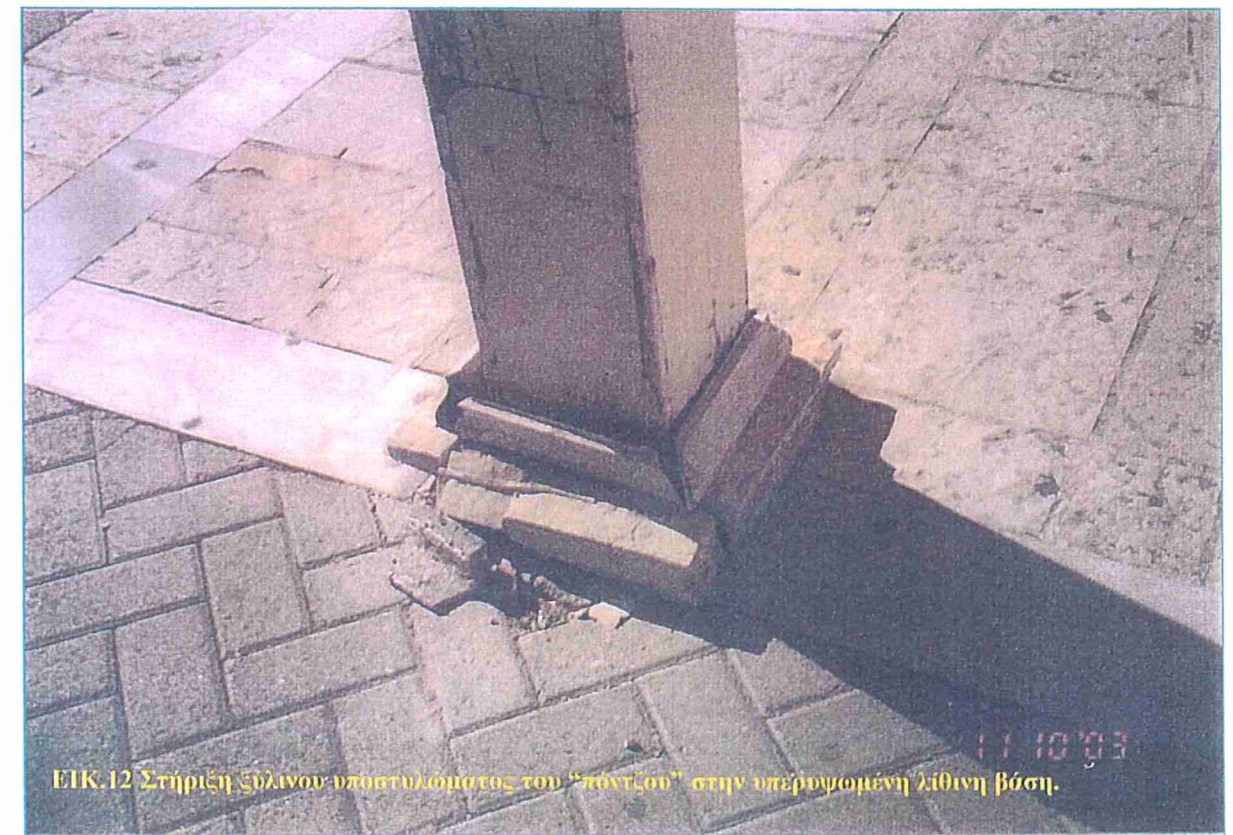
ΕΙΚ.12 Στήριξη ξύλινου υποστυλώματος του "πόντζου" στην υπερυψωμένη λίθινη βάση.

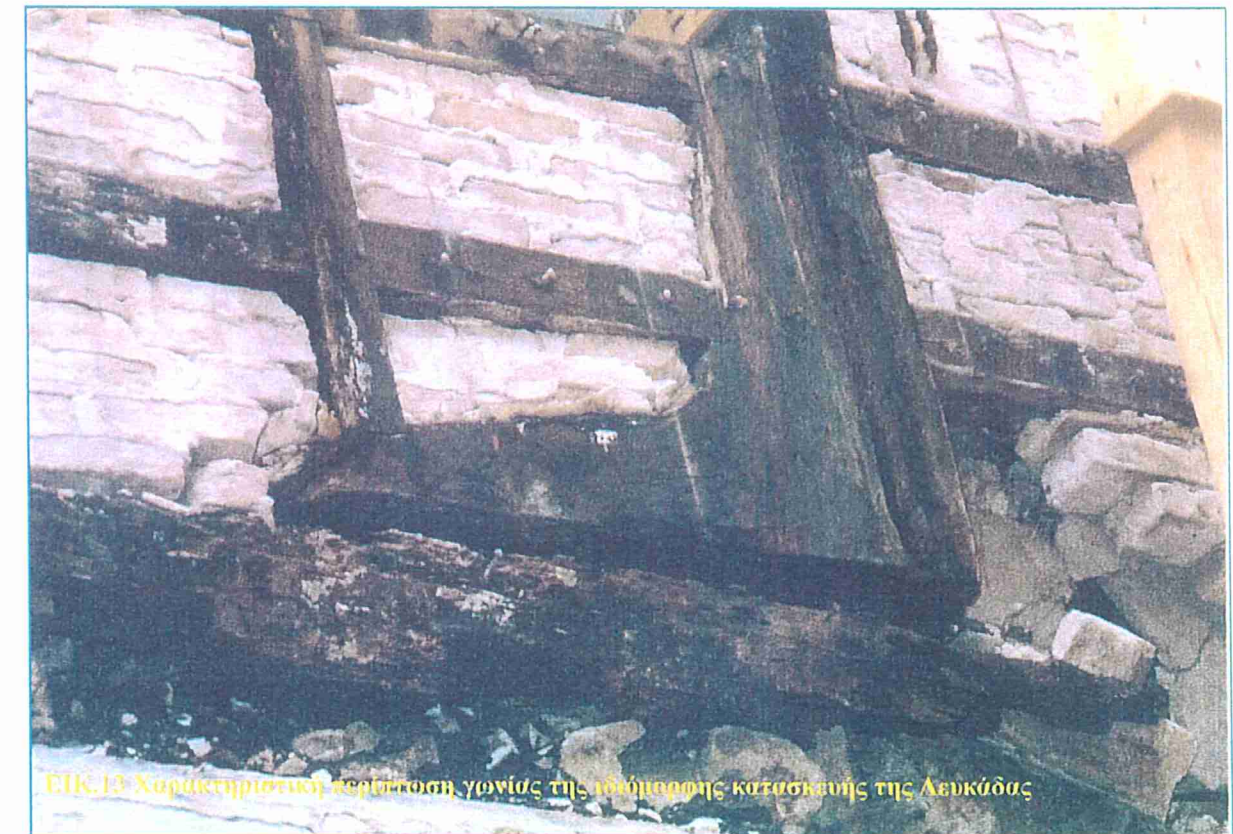
ΕΙΚ.13 Χαρακτηριστική περίπτωση γωνίας της ιδιόμορφης κατασκευής της Λευκάδας

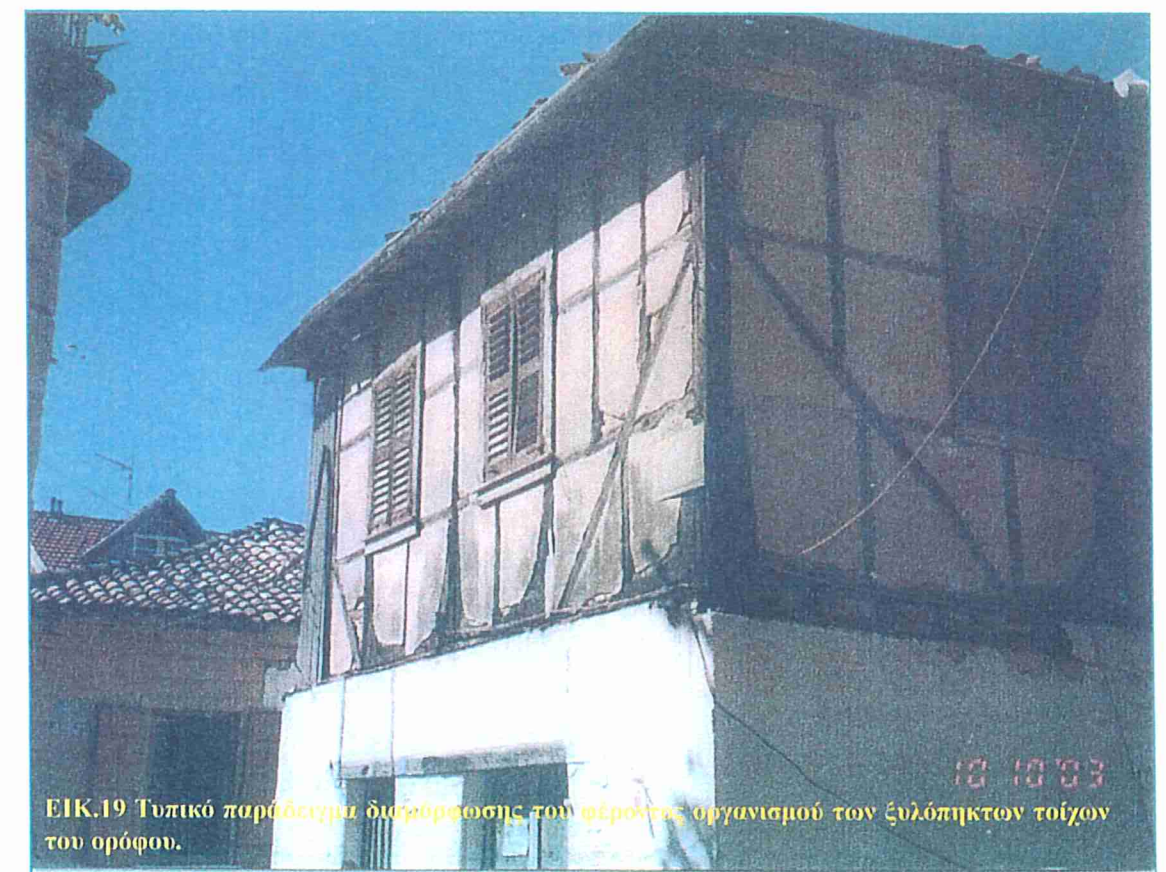
ΕΙΚ.19 Τυπικό παράδειγμα διαμόρφωσης του φέροντα οργανισμού των ξυλόπηκτων τοίχων του ορόφου.

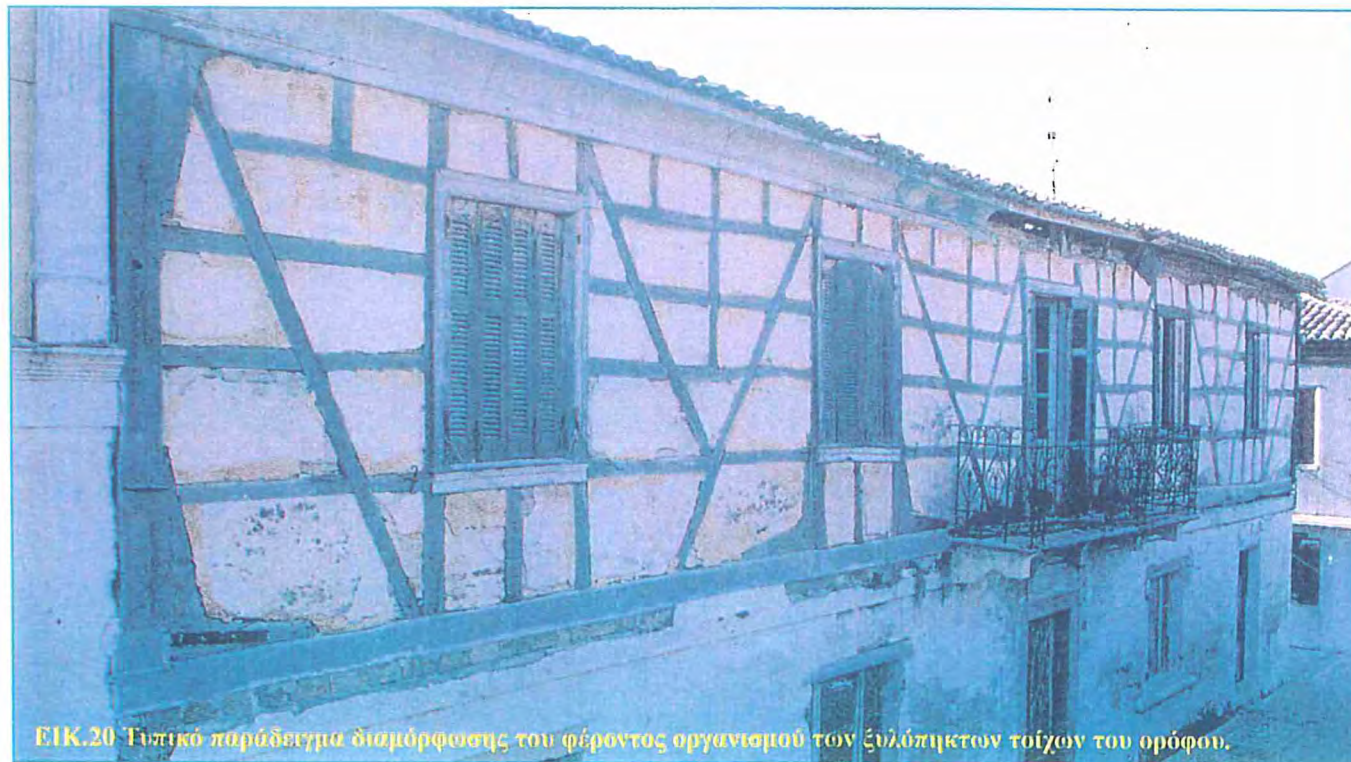
ΕΙΚ.20 Γενικό παράδειγμα διαμόρφωσης του φέροντος οργανισμού των ξυλόπηκτων τοίχων του ορόφου.

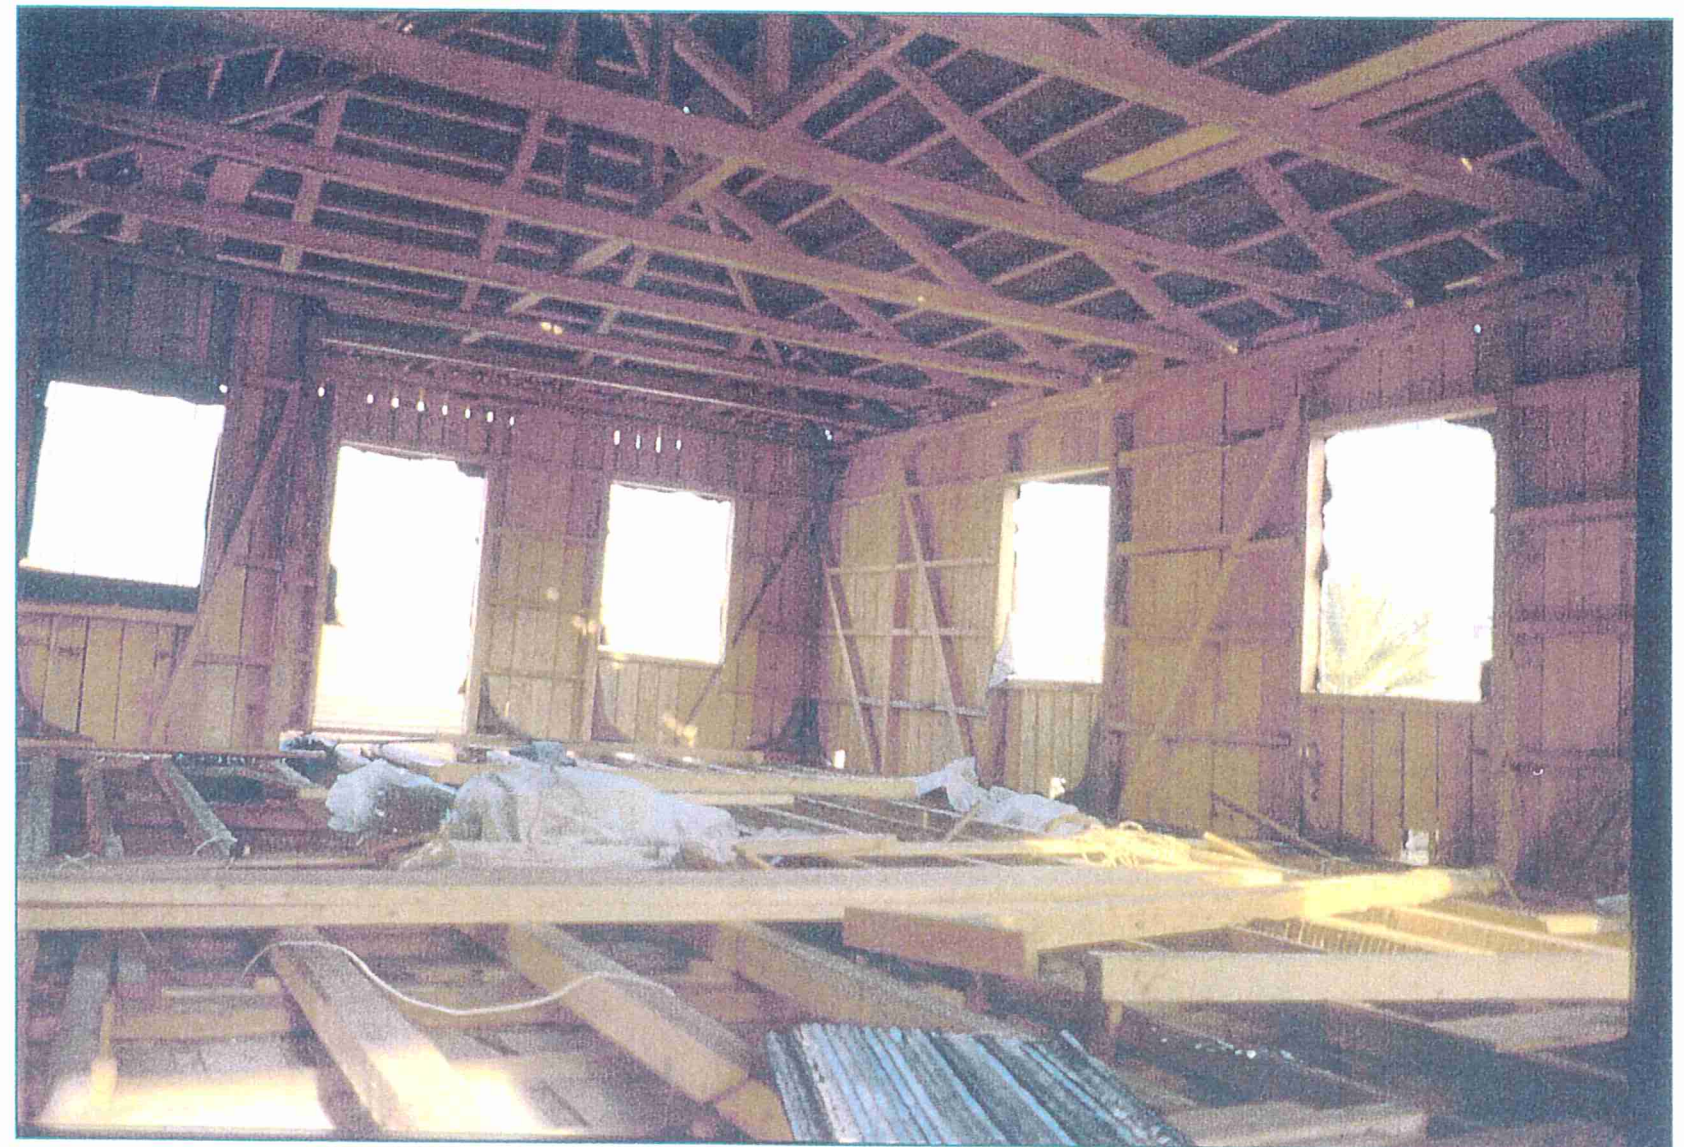
ΕΙΚ.24 Τυπικό παράδειγμα στήριξης των φορέων της στέγης στους ξυλόπηκτους, φεροντες τοίχους.
