ΟΡΓΑΝΙΣΜΟΣ ΑΝΤΙΣΕΙΣΜΙΚΟΥ ΣΧΕΔΙΑΣΜΟΥ ΚΑΙ ΠΡΟΣΤΑΣΙΑΣ

ΕΘΝΙΚΟ ΜΕΤΣΟΒΙΟ ΠΟΛΥΤΕΧΝΕΙΟ

ΑΠΟΤΙΜΗΣΗ ΚΑΙ ΣΥΝΤΑΞΗ
ΣΥΣΤΑΣΕΩΝ ΓΙΑ ΤΙΣ ΕΠΕΜΒΑΣΕΙΣ ΣΤΑ
ΚΤΙΡΙΑ ΤΟΥ ΙΣΤΟΡΙΚΟΥ ΟΙΚΙΣΜΟΥ
ΤΗΣ ΛΕΥΚΑΔΑΣ

ΚΕΦΑΛΑΙΟ Ι ΤΟ ΙΣΤΟΡΙΚΟ ΔΟΜΙΚΟ ΑΝΤΙΣΕΙΣΜΙΚΟ ΣΥΣΤΗΜΑ ΤΗΣ ΛΕΥΚΑΔΑΣ

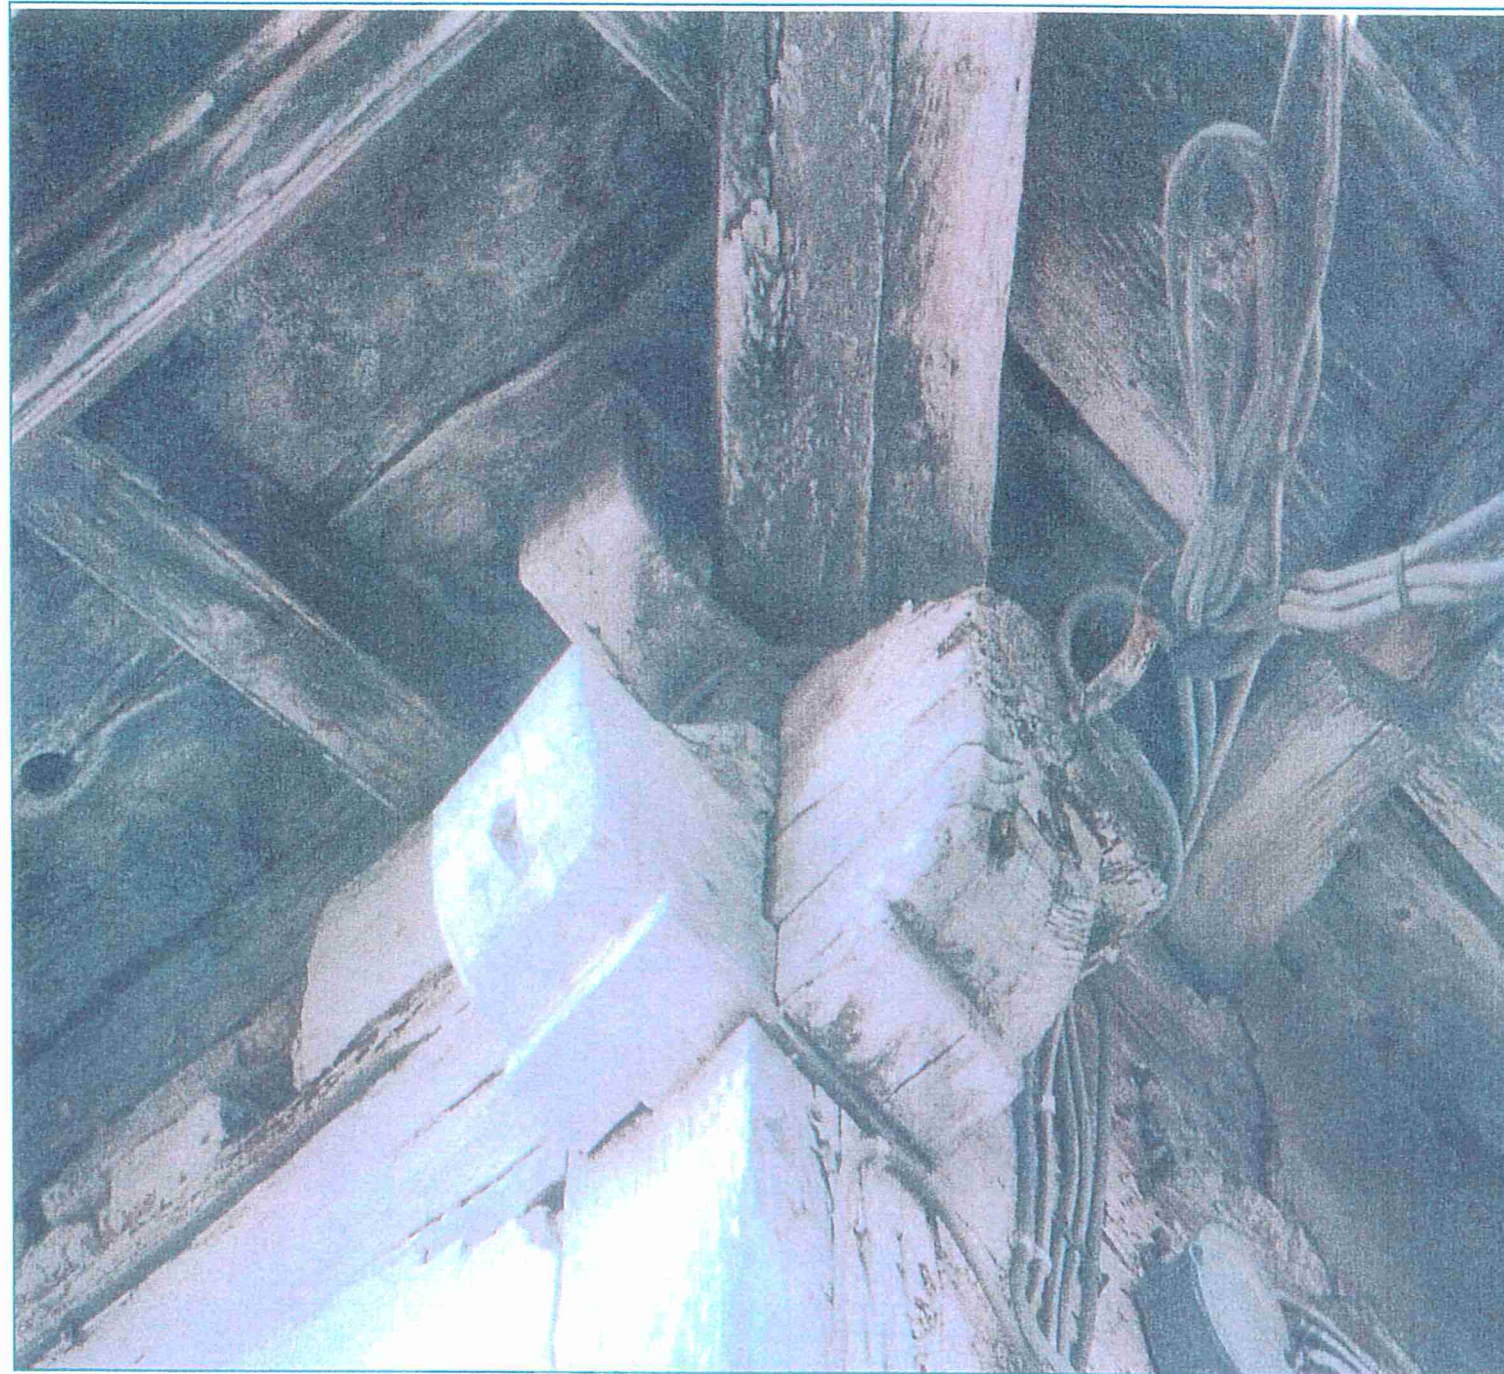
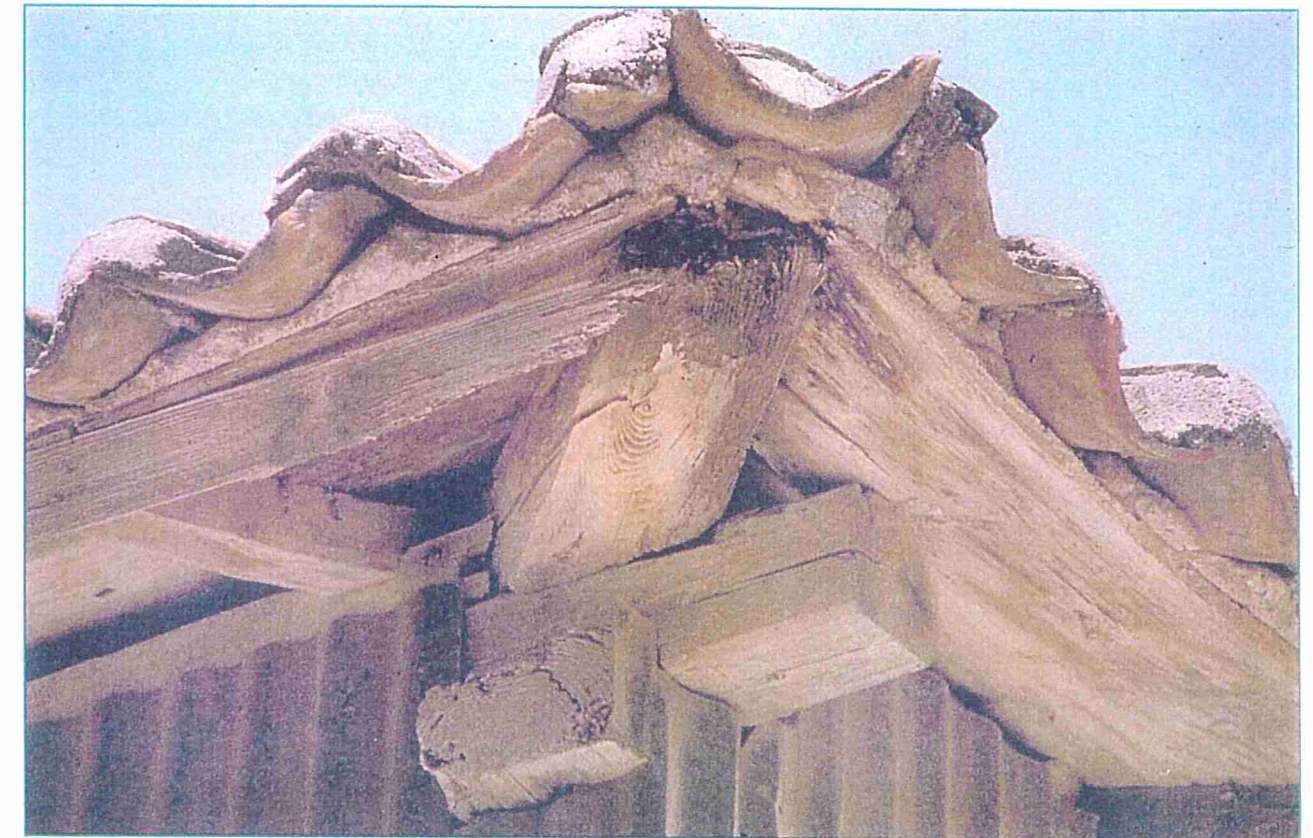
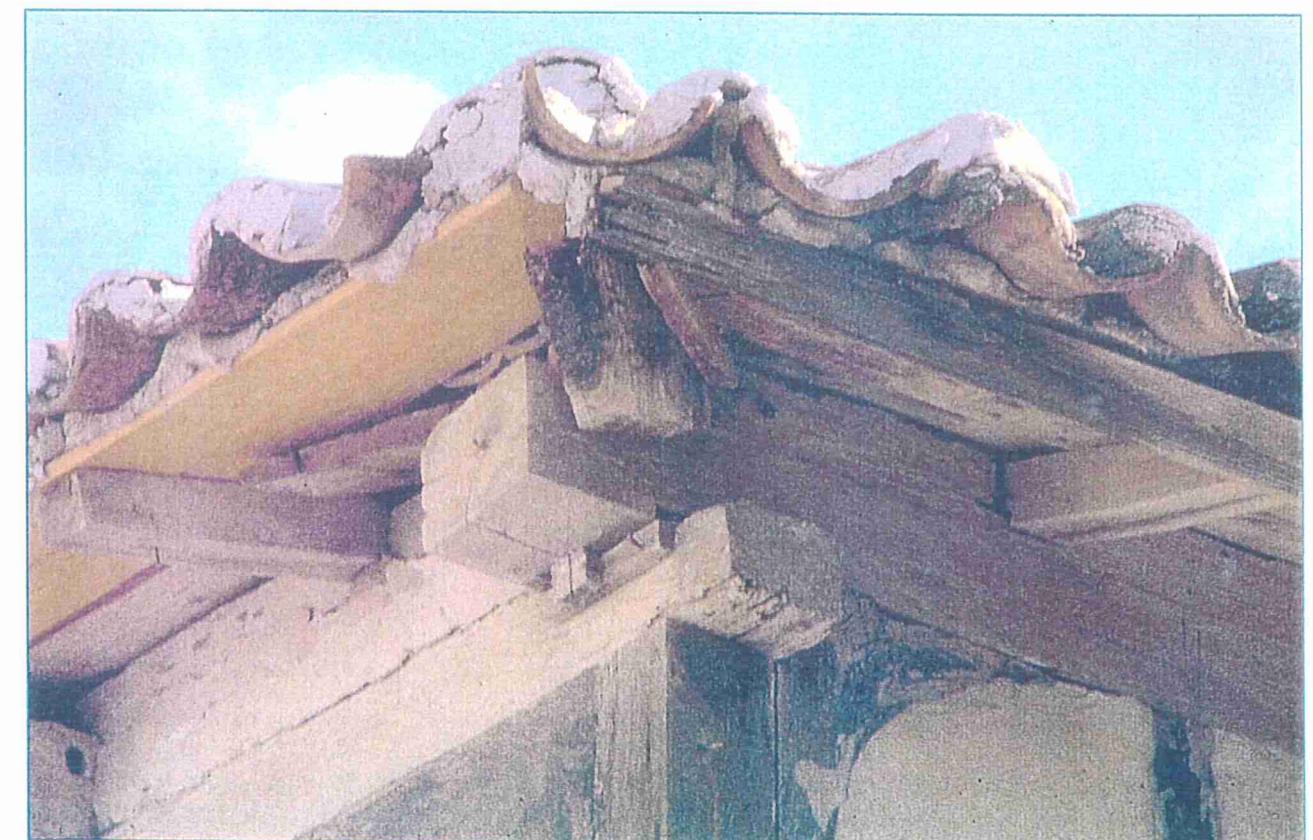
ΕΙΚ.26,27,28 Λεπτομέρειες διασταύρωσης των δοκών που είναι επί κεφαλής των περιμετρικών τοίχων στη γωνία του κτιρίου κάτω από την στέγη.

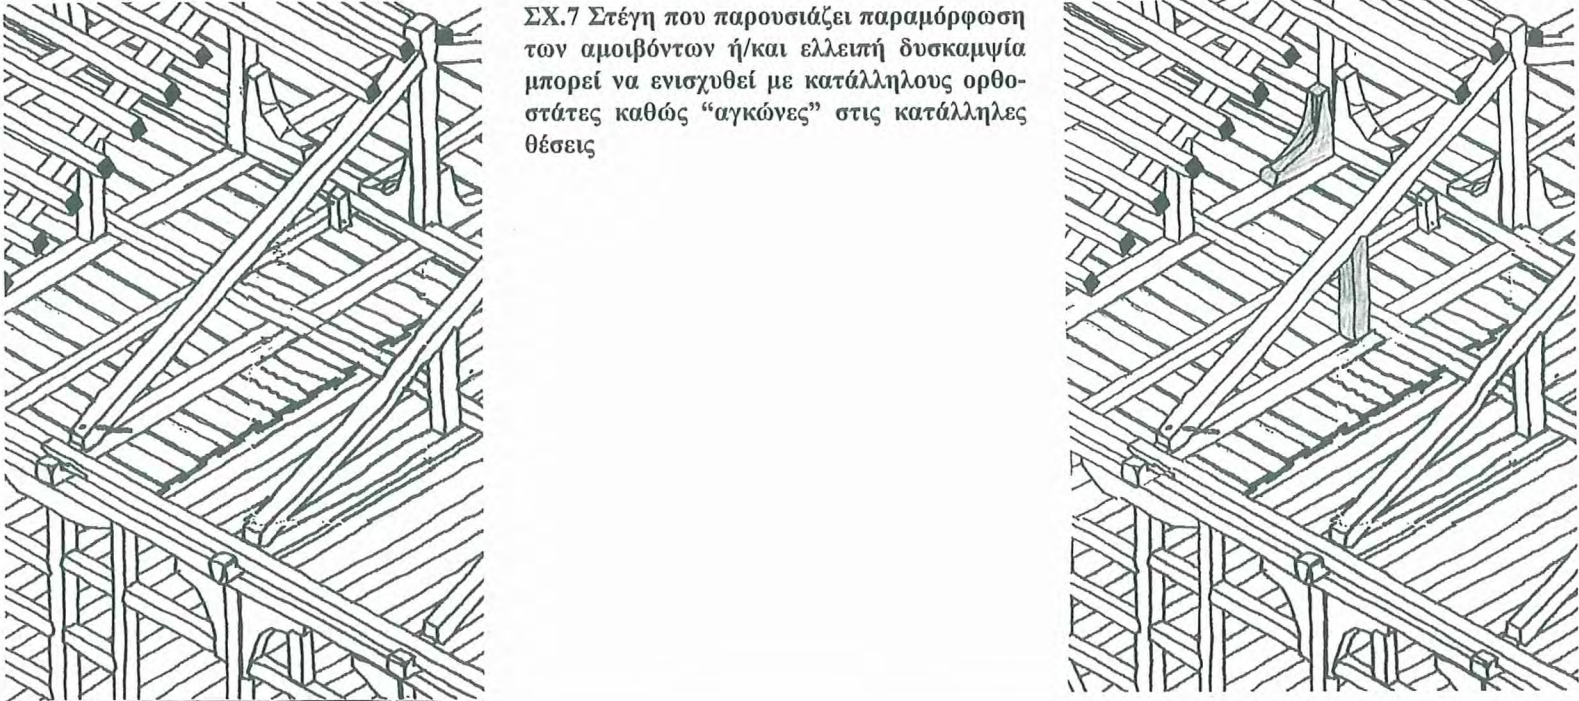
<p>ΣΧ.7 Στέγη που παρουσιάζει παραμόρφωση των αμειβόντων ή/και ελλιπή δυσκαμψία μπορεί να ενισχυθεί με κατάλληλους ορθοστάτες καθώς "αγκώνες" στις κατάλληλες θέσεις</p>

8.	ΣΤΕΓΗ		
8.1.	ΦΕΡΩΝ ΟΡΓΑΝΙΣΜΟΣ ΣΤΕΓΗΣ.		
	<p>Βιολογική φθορά των στοιχείων του φέροντος οργανισμού της στέγης. Μεγάλη μόνιμη παραμόρφωση των αμειβόντων συνήθως αλλά και ολόκληρων των φορέων της στέγασης. Βιολογική αποσύνθεση των στοιχείων της στέγης που ευρίσκονται στην περιοχή του γείσου.</p>	<p>Ο κύριος λόγος των φθορών από βιολογικά αίτια των φορέων της στέγασης είναι η διαβροχή των με τα όμβρια ύδατα. Αυτό γίνεται διότι η διάστρωση των, βυζαντινού τύπου, άδεντων, παραδοσιακών κεραμιδιών μετακινείται εύκολα εξ αιτίας ενός σεισμού, αλλά και απ' τον άνεμο ή ακόμα και από μία καταρακτώδη βροχή. Έτσι, η παρουσία υγρασίας στον χώρο της στέγης είναι πολύ πιθανή. Λόγω εξασθένησης από τοπική σήψη, οι φορείς παραμορφώνονται κάτω από την δράση του βάρους των κεραμιδιών, επιτρέποντας ακόμη πιο μεγάλη εισροή υγρασίας.</p>	<p>Μετά την αφαίρεση των κεραμιδιών, πρέπει να ελεγχθεί και αφαιρεθεί κάθε προσβεβλημένο τμήμα τόσο του σκελετού όσο και του πετσώματος της στέγης. Μπορεί να γίνει αντικατάσταση τόσο ολόκληρων των μελών των ζευκτών όσο και τμημάτων αυτών με τους γνωστούς γι' αυτό τρόπους. Κατά την επισκευή της στέγης ιδιαίτερη μέριμνα πρέπει να δοθεί ώστε να διατηρηθεί (ή και αναβαθμισθεί) κάθε στοιχείο συνεισφέρον στην δυσκαμψία της, όπως τα διαγώνια μέλη ή και τα "μπρατσόλια". Είναι σημαντικό, τόσο τα διατηρούμενα μέλη, όσο και τα νέα, να τύχουν ισχυρής προστασίας έναντι του βιολογικού κινδύνου. Ιδιαίτερη προσοχή πρέπει να δοθεί στις συνδέσεις των φορέων της στέγης και κυρίως στο σημείο όπου ο αμείβων συναντά τον ελκυστήρα. Εάν τα παλαιά καρφιά είχαν οξειδωθεί ή και αστοχήσει, πρέπει να αντικατασταθούν ή υποκατασταθούν με άλλα σε παραπλήσιες θέσεις. Ακόμη όμως και εάν τα γυφτόκαρφα είναι σε λειτουργία, είναι πιθανόν να χρειασθεί μία πρόσθετη ενίσχυση με γαλβανισμένους ή και ανοξείδωτους μεταλλικούς συνδετήρες. Πρόσθετη δυσκαμψία στην στέγαση μπορεί να γίνει με διαγώνια στοιχεία επί των κεκλιμένων επιφανειών της.</p>
